# Diagnostikaaruanne

## 2018 ALFA ROMEO GIULIETTA MultiAir Sup

Kontrollitud Longo Shared Service sertifitseeritud diagnostika meeskonna poolt: Eimantas A., Arnas S.

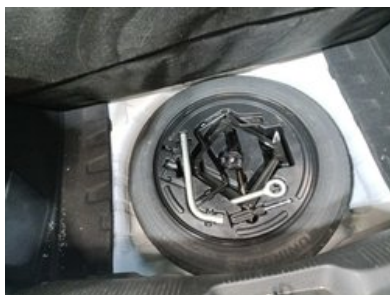
✓ **4. Salong:** Tarvikud - Toimimine ja Seisukord

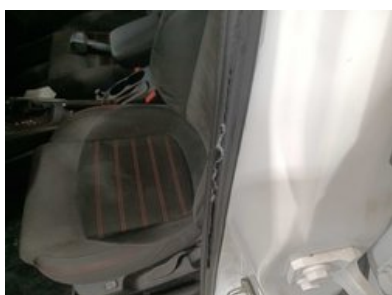
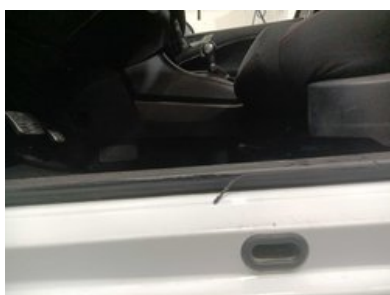
✓ **6. Uksed:** Uste Kummitihendid

- ✓ 1. Vaheta Ukse Kummitihend

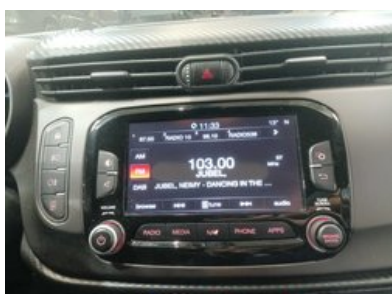
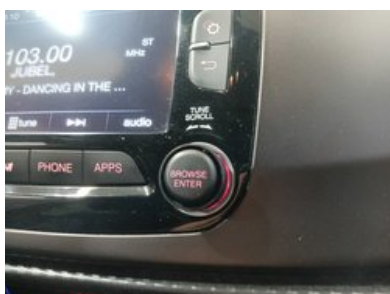
✓ **7. Toiming:** Navigatsiooni- ja raadiosüsteem - Toimimine

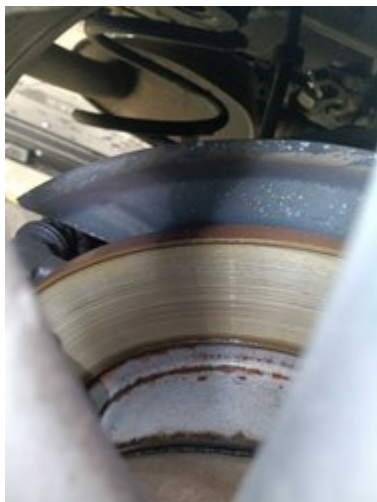
✓ **3. PIDURID:** Tagumine Piduri Ketas (Mõlemad)

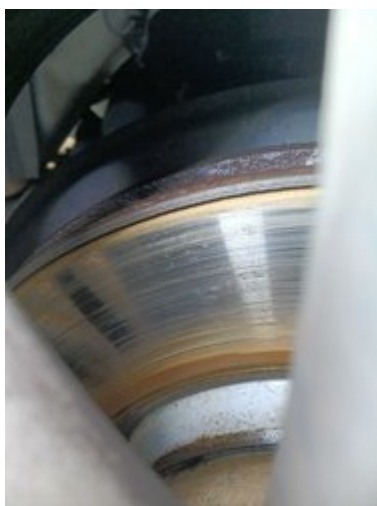
✓ **4. PIDURID:** Esimesed Pidurikettad Mõlemad

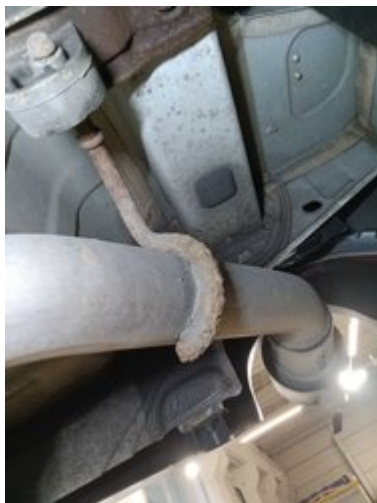
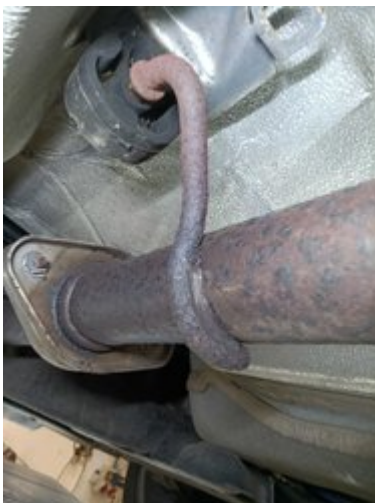
✓ **5. HEITGAASISÜSTEEM:** Heitgaasi Kinnitus

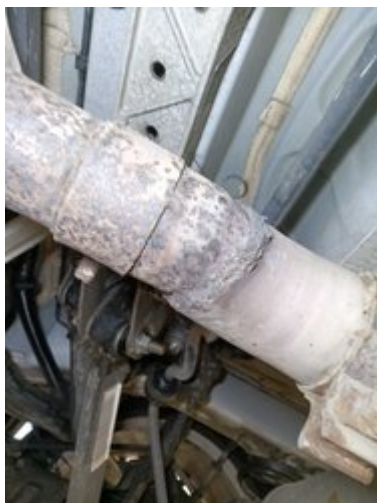
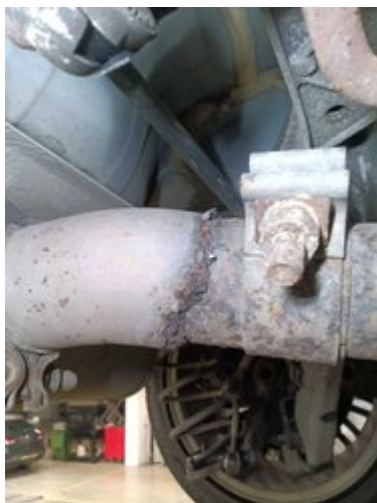
✓ **6. HEITGAASISÜSTEEM:** Heitgaasi Ühendus

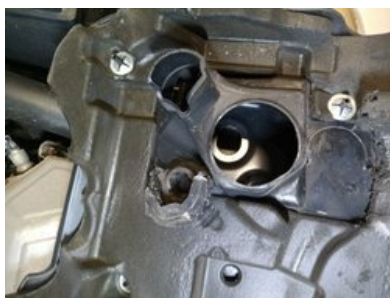
✓ **7. MOOTOR:** Mootori Ülemine Kate

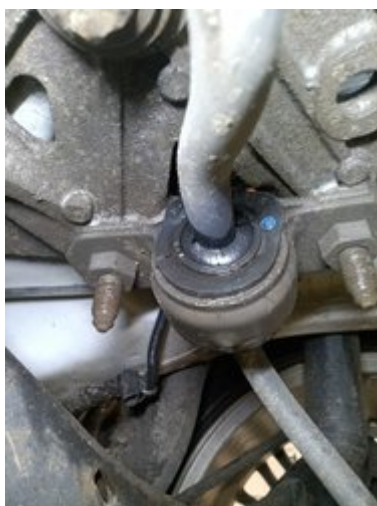
✓ **8. VEDRUSTUS:** Stabilisaator
