# Diagnostikaaruanne

## 2022 HYUNDAI BAYON MHEV Intro

### Diagnostika üksikasjad

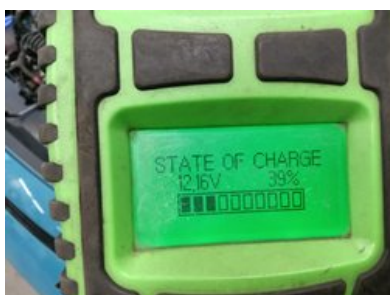
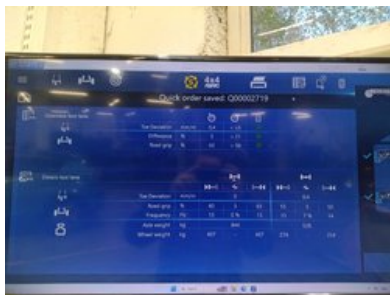
- ✓ **1. MUU:** Mootoriõli ja Filtri Vahetus

- ✓ **2. MUU:** Laadida Akut

- ✓ 1. Laadida Akut
