# Diagnostikaaruanne

## 2022 PEUGEOT 2008 Allure

### Tuvastatud puuduste kokkuvõte

Longo poolt läbi viidud põhjaliku diagnostika käigus, 4 puudust olid tuvastatud sõidukis.

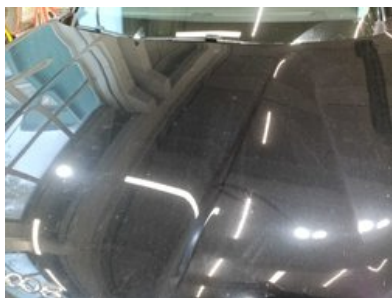
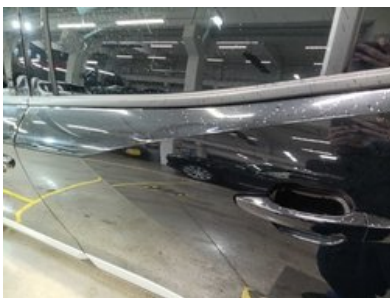
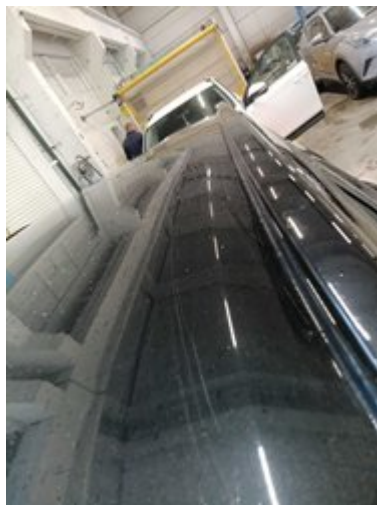
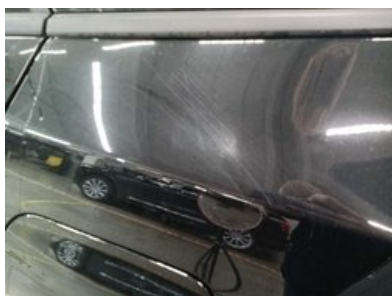
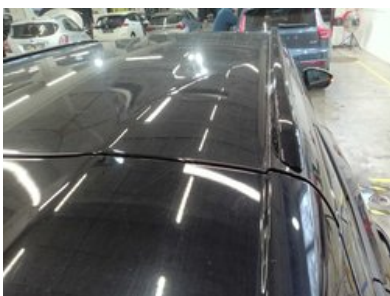
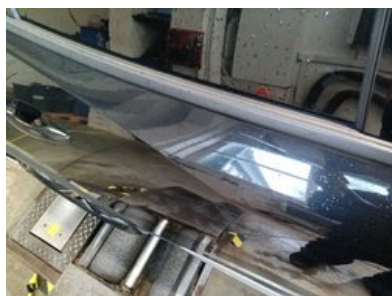
### ✓ 1. Muu: Täiendavad Poleerimistööd

- ✓ 1. Kere pesemine
- ✓ 2. Salongi süvapuhasus ainult hüpoallergeensete puhastusvahendidega
- ✓ 3. Kere poleerimine pärast puhastamist

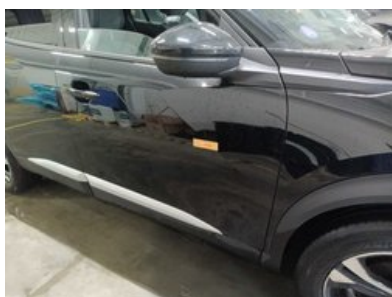
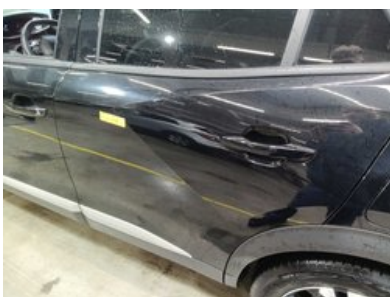
### ✓ 2. Külg: Vasak ja Parem Külg - Nähtavad Kahjustused ja Kriimustused

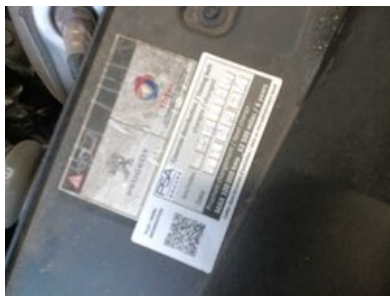
## ✓ 2. MOOTOR: Sidurivõlli Ajamrihm
