# Diagnostikaaruanne

## 2021 PEUGEOT 2008 Active

### Diagnostika üksikasjad

Longo poolt läbi viidud põhjaliku diagnostika käigus, 5 puudust olid tuvastatud sõidukis.

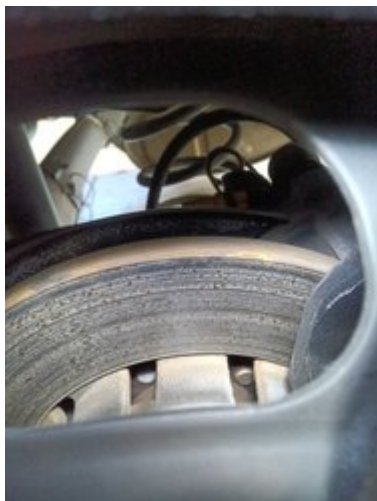
- ✓ **1. PIDURID:** Tagumine Piduri Ketas (Mõlemad)

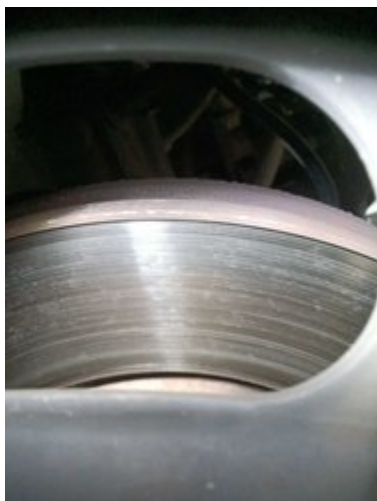
- ✓ **2. PIDURID:** Esimesed Pidurikettad Mõlemad

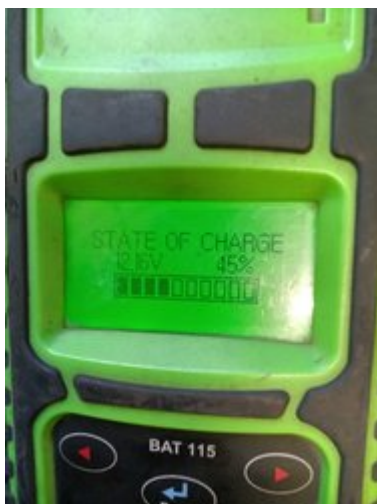
- ✓ **3. MUU:** Laadida Akut

- ✓ 1. Mootoriõli ja Filtri Vahetus
- ✓ 2. Laadida Akut

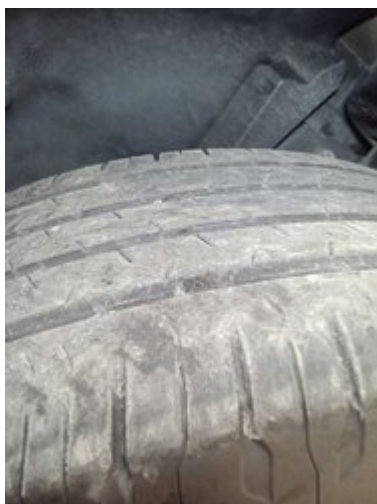
✓ **5. MUU:** Vahetada Rehve
