Diagnostikaaruanne

2015 AUDI Q5

Diagnostika üksikasjad

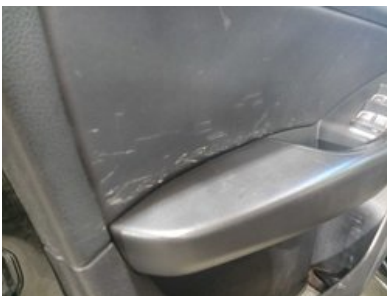
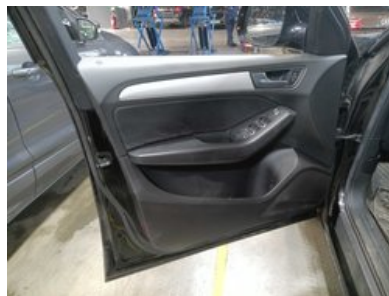
- ✔ **1. Uksed:** Katted ja liistud - Seisukord

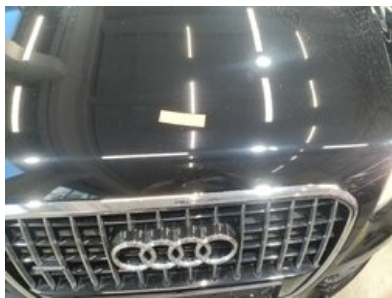
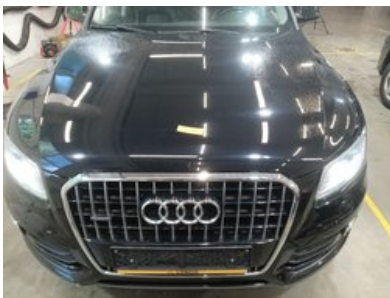
✓ 1. Esiosa: Kapott - Nähtavad Kahjustused

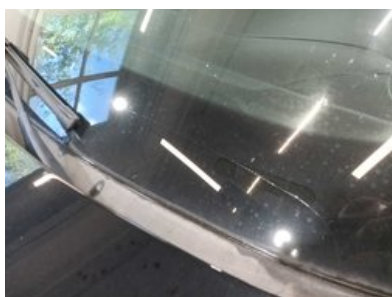
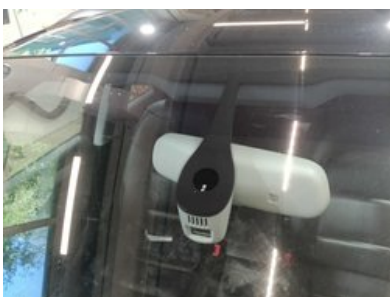
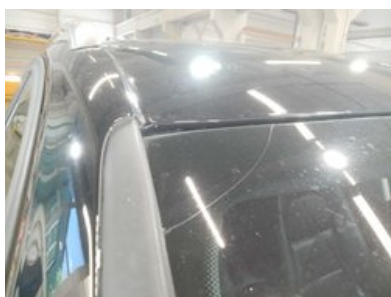
✓ 2. Esiosa: Esiklaasi terviklikkus - puuduvad tehnölevaatust välistavad kahjustused

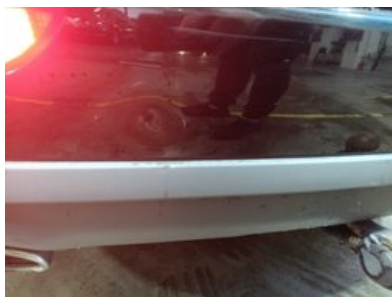
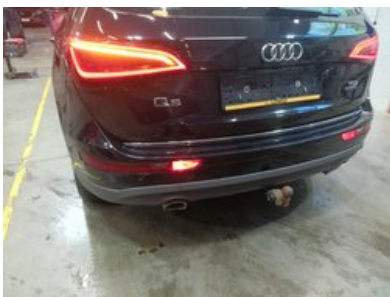
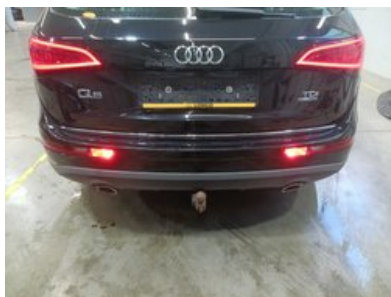
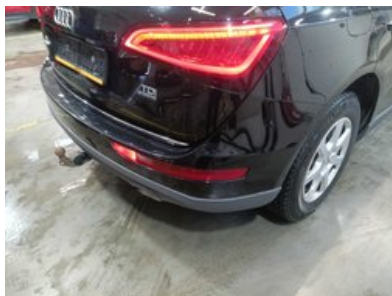
✓ 3. Tagaosa: Tagumine stange - Seisukord ja joendus

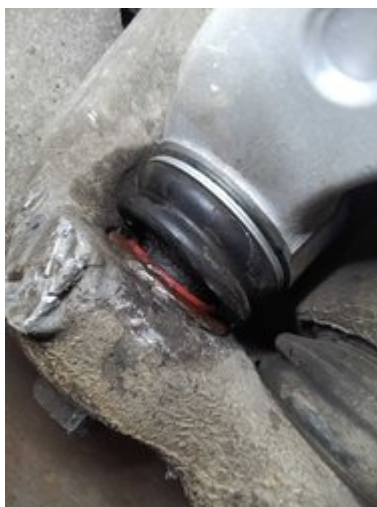
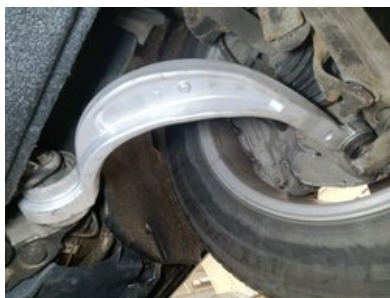
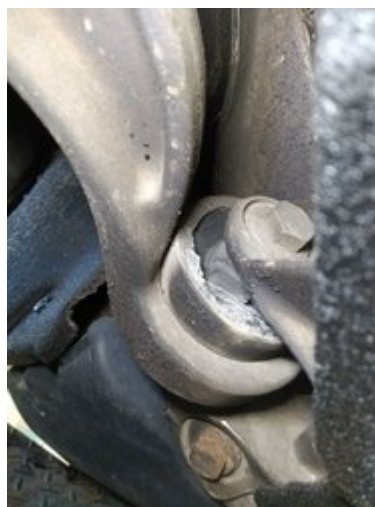
✔ 1. VEDRUSTUS: Vedrustuse Alumine Õlg Tagumine Mõlemad

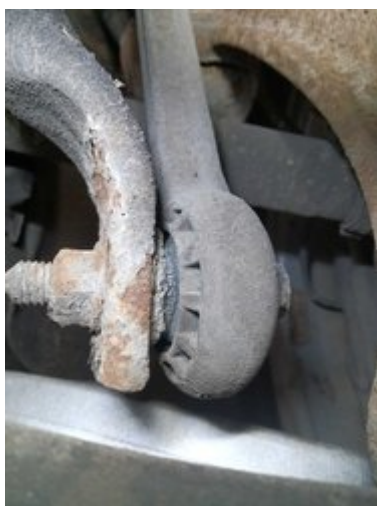
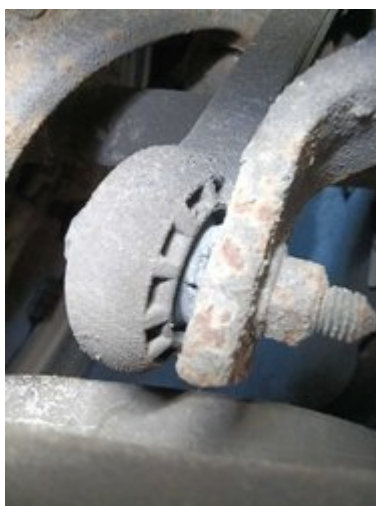
✔ 2. VEDRUSTUS: Stabilisaatori Välimine Varras, Mõlemad Pooled

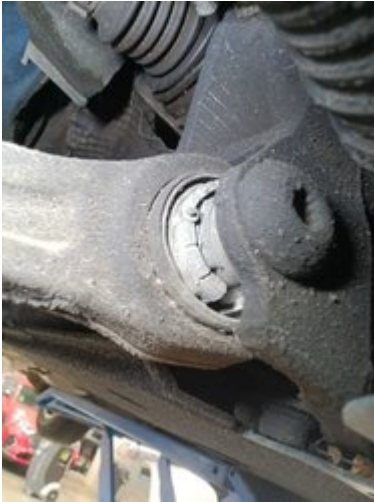
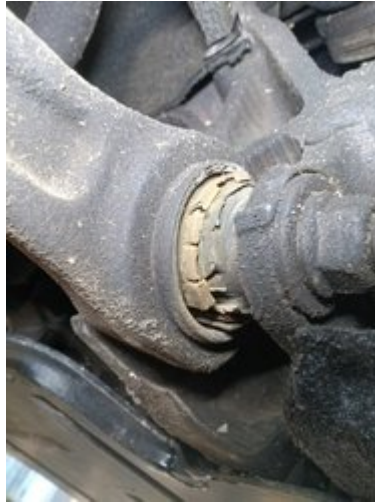
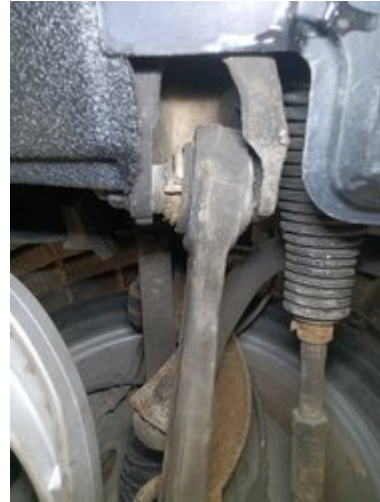
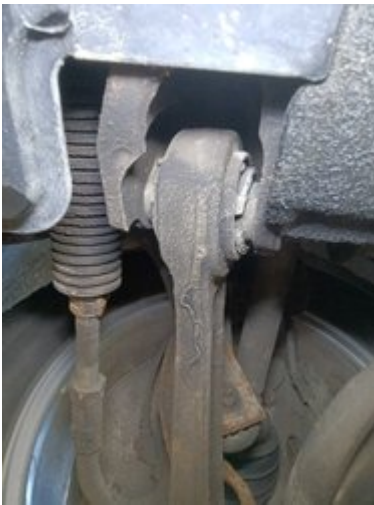
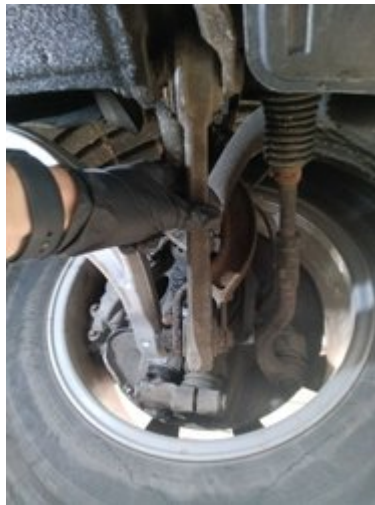
✓ **3. VEDRUSTUS:** Vedrustuse Alumine Õlg Mõlemad
