# Diagnostikaaruanne

## 2015 NISSAN QASHQAI Tekna

Läbisõit lõpetamise kuupäeval: 189 614 km

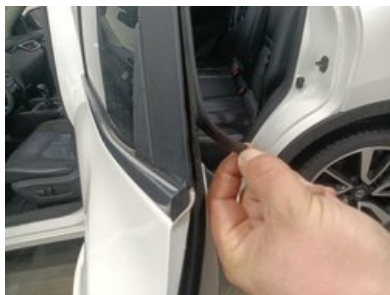
### ✓ 1. Uksed: Uste Kummitihendid

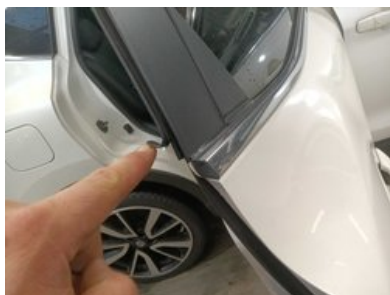
### ✓ 2. Uksed: Uste Kummitihendid

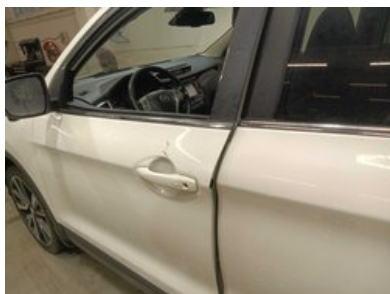
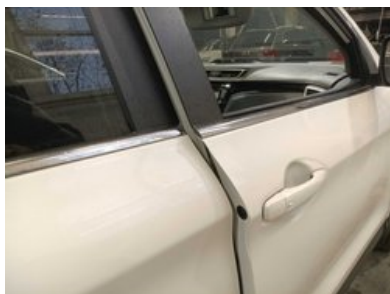
### ✓ 3. Uksed: Kõik Neli Ust - Avamine, Sulgemine ja Käepideme Toimimine

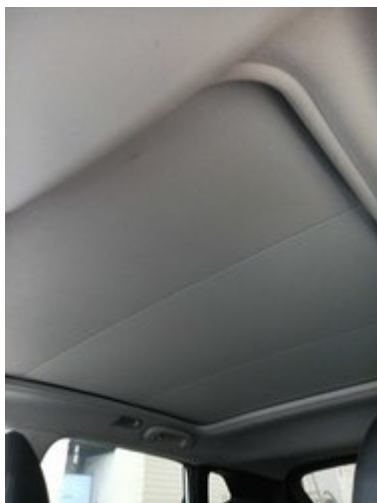
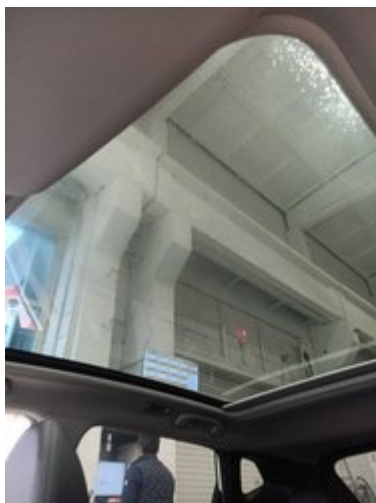
✓ **4. Toiming:** Katuse elemendid - Elektrooniline avamine ja seisukord

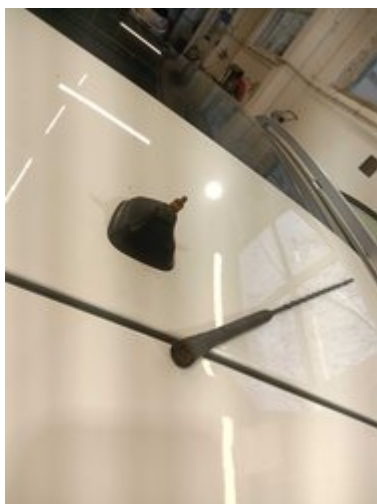
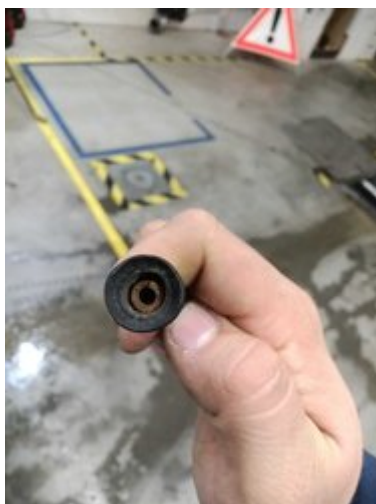
✓ **5. Toiming:** Navigatsiooni- ja raadiosüsteem - Toimimine

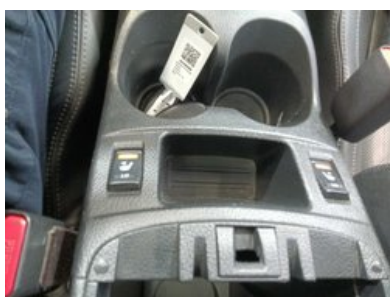
✓ **6. Toiming:** Istmesoendused - Toimimine (Juht ja kaassõitja)

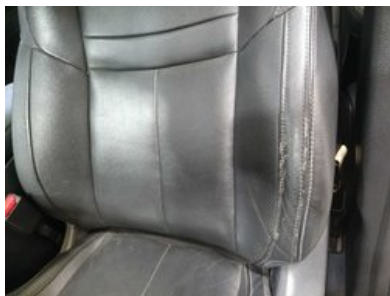
✓ **7. Istmed:** Kõik Istmed - Seisukord

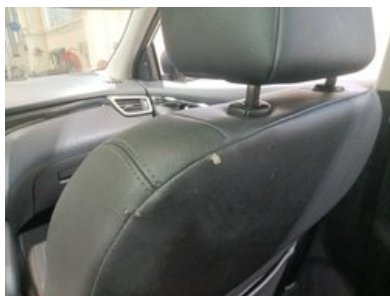
✓ **8. Istmed:** Kõik Istmed - Seisukord

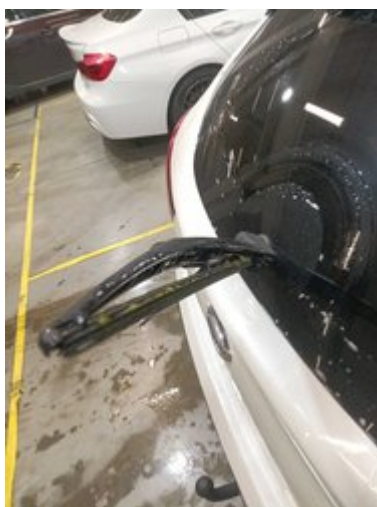
✓ **9. Esiosa:** Klaasipuhasti Kumm ja Käepide (Ees ja Taga) - Seisukord

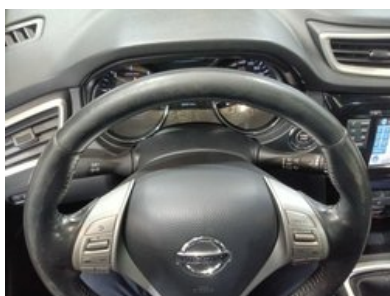
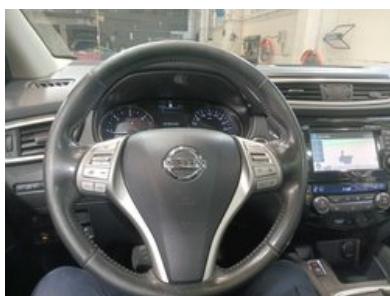
✓ **10. Esiosa:** Rool - Seisukord

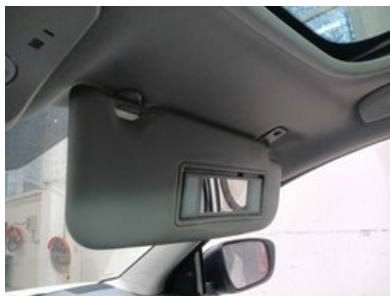
✓ **11. Esiosa:** Päikesesirmid - Toimimine ja seisukord

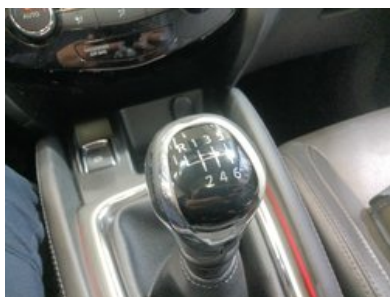
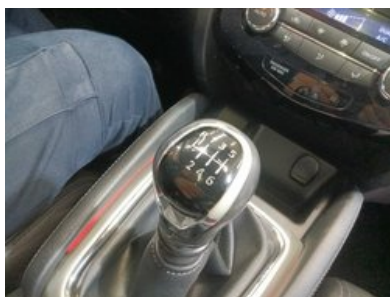
✓ **12. Salong:** Käigukang Katik ja Käigukang Nupp - Seisukord

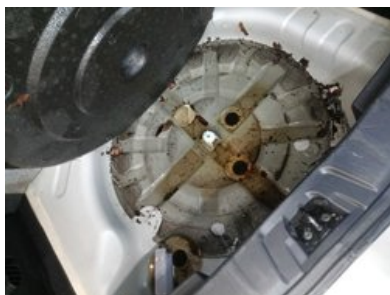
✓ **14. Salong:** Täiendavad Puhastustööd

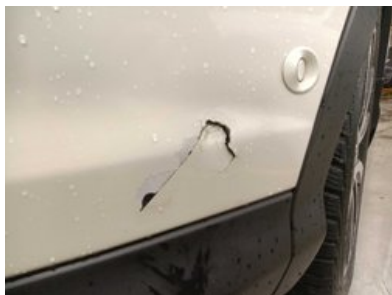
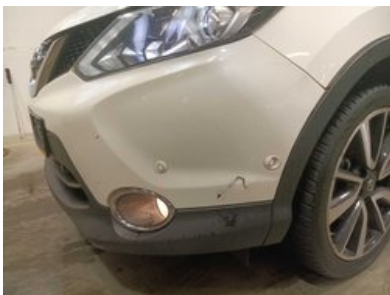
### ✓ 1. Esiosa: Esistange - Seisukord ja Joondus

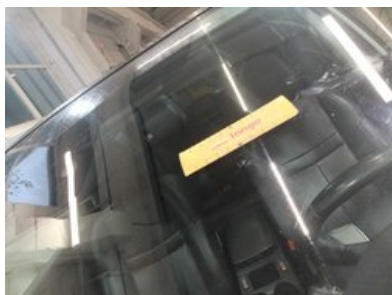
### ✓ 2. Esiosa: Esiklaasi terviklikkus - puuduvad tehnöülevaatust välistavad kahjustused

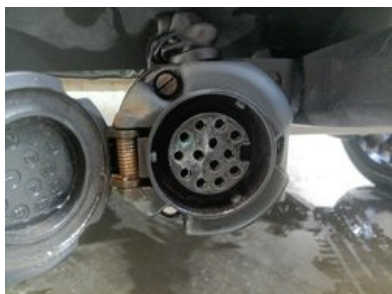
### ✓ 3. Tagaosa: Kärunkonks (Kinnitus, eemaldamismehhanism, välise valgustuse pistik, pistiku paksus)

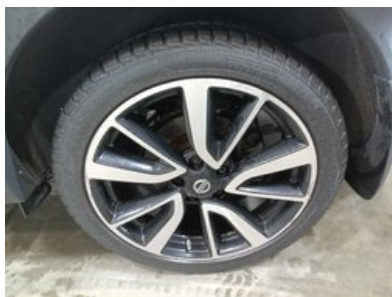
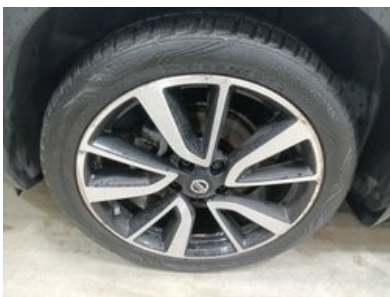
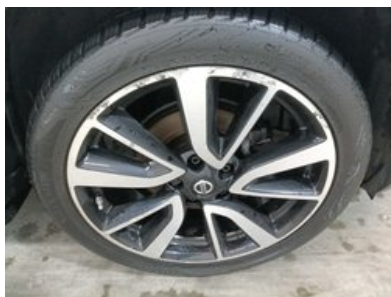
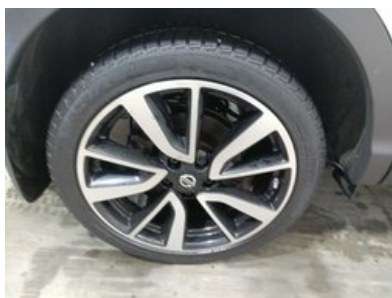
✓ **4. Külg:** Veljed - Seisukord

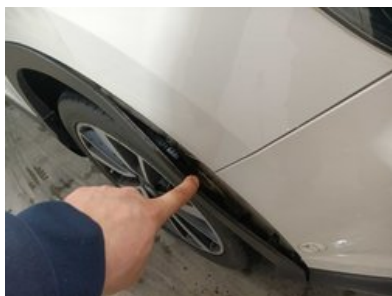
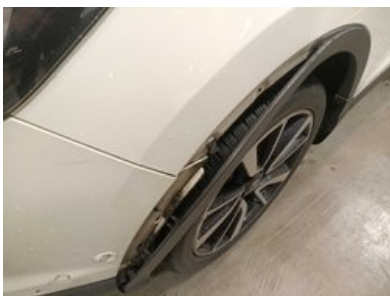
✓ **5. Külg:** Vasak ja Parem Külg - Nähtavad Kahjustused ja Kriimustused

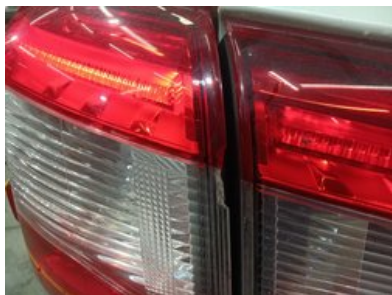
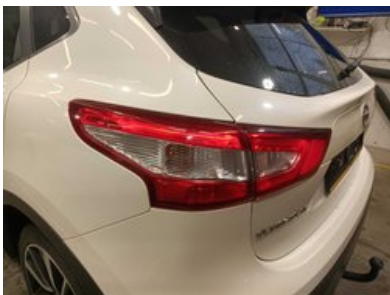
✓ **6. Tuled:** Tagatuled (Pidurituled, udutuled, suunatuled) - Toimimine, kahjustused ja värv

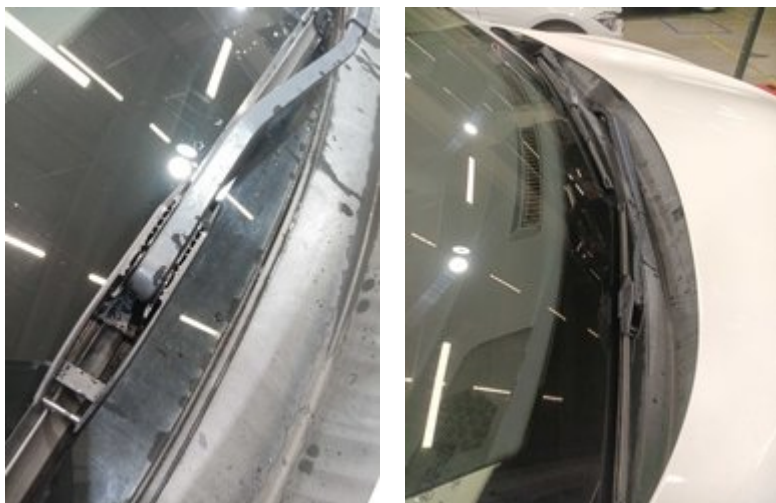
✓ **7. Muu:** Kuuldavad Märgid (Lahtised Osad, Kolisemine jne)

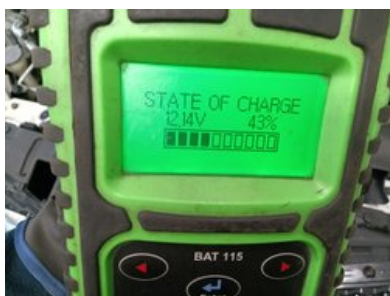
✓ **2. MUU:** Laadida Akut
