# Diagnostikaaruanne

## 2017 MITSUBISHI OUTLANDER Executive Edition

### Tuvastatud puuduste kokkuvõte

Longo poolt läbi viidud põhjaliku diagnostika käigus, 8 puudust olid tuvastatud sõidukis.

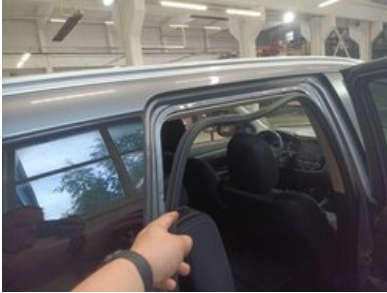
- ✓ **1. Uksed:** Uste Kummitihendid

- ✓ 1. Vaheta Ukse Kummitihend

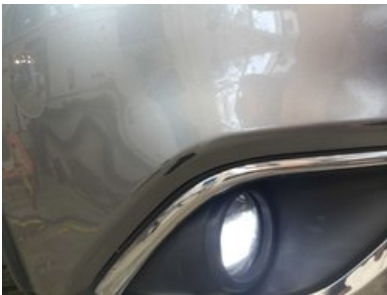
- ✓ **1. Esiosa:** Esistange - Seisukord ja Joondus

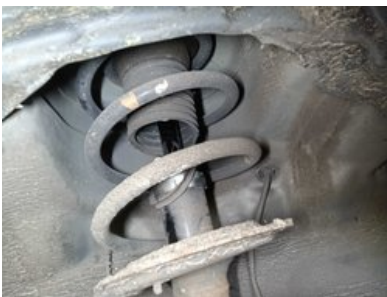
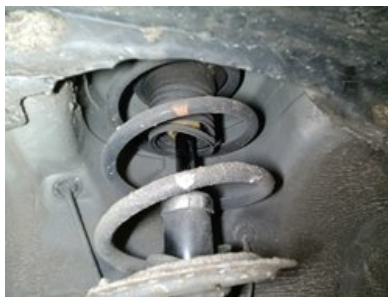
- ✓ **1. MUU:** Mootooriõli ja Filtri Vahetus
- ✓ **2. VEDRUSTUS:** Amortisaatorite Tolmukate
