### Tuvastatud puuduste kokkuvõte

Longo poolt läbi viidud põhjaliku diagnostika käigus, 5 puudust olid tuvastatud sõidukis.

# Ettevalmistus- ja remondiaruanne

## 2014 VOLVO V40 Momentum Business

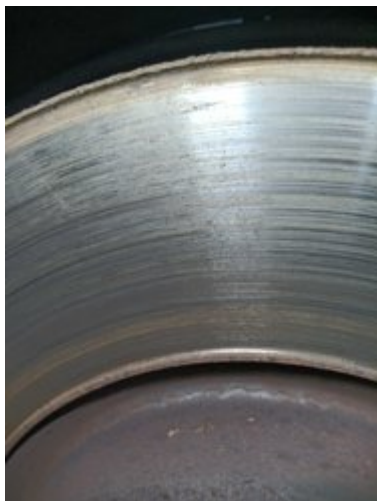
### ✓ 1. PIDURID: Esimesed Pidurikettad Mõlemad

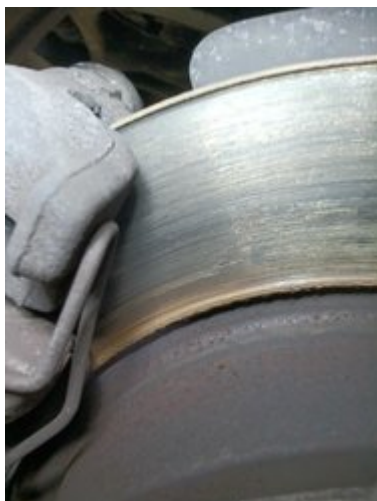
### ✓ 2. PIDURID: Tagumine Piduri Ketas (Mõlemad)

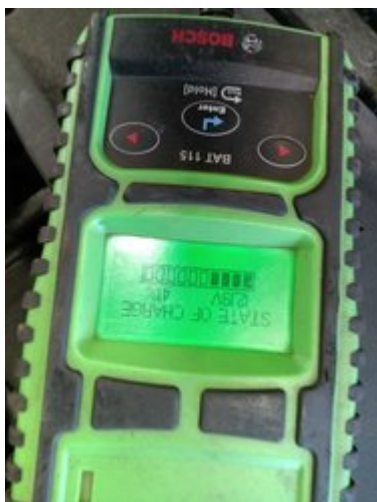
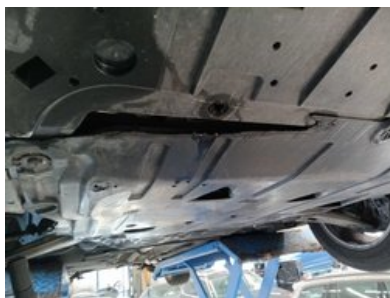
### ✓ 3. MUU: Laadida Akut

- ✓ 1. Laadida Akut
- ✓ 2. Mootoriõli ja Filtri Vahetus

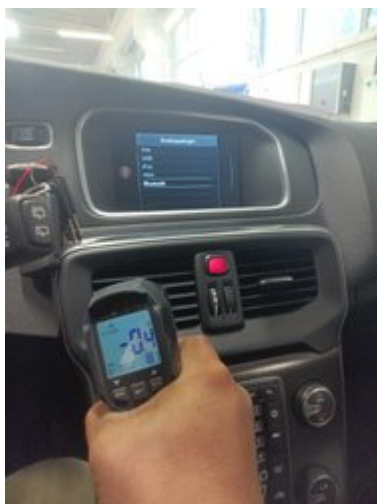
### ✓ 3. Kliimaseadme Mõõtmine

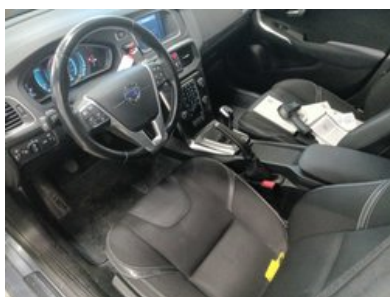
### ✓ 4. Lisa Foto Esisalongist
