# Diagnostikaaruanne

## 2019 OPEL GRANDLAND X Business +

Kontrollitud Longo Shared Service sertifitseeritud diagnostika meeskonna poolt: Ugne D., Arnas S.

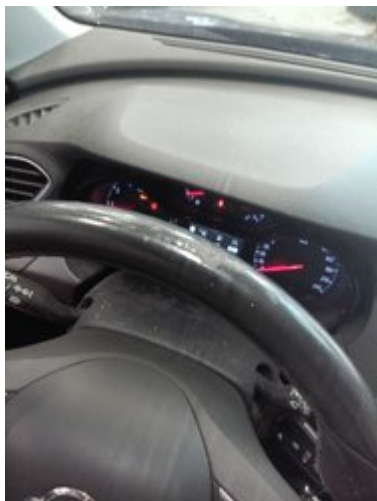
### ✓ 1. Esiosa: Rool - Seisukord

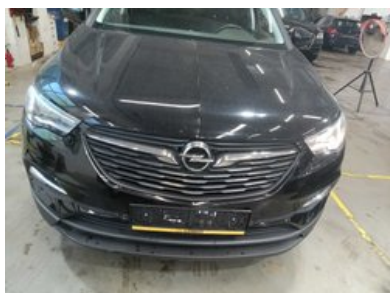
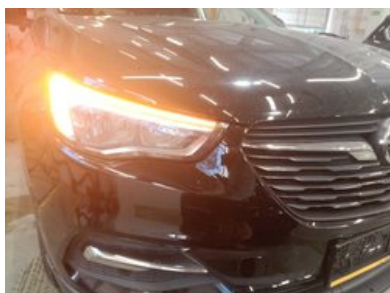
### ✓ 1. Tuled: Lambipirnid

- ✓ 1. Mootoriõli ja Filtri Vahetus
- ✓ 2. Laadida Akut
- ✓ 3. Vaheta Pirn Esitulede Jaoks

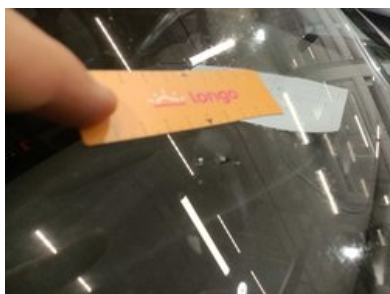
### ✓ 2. Esiosa: Esiklaasi terviklikkus - puuduvad tehnöölevaatust välistavad kahjustused

- ✓ 1. Vaheta Tagapuhvri Huul
- ✓ 2. Esiklaasi Remont

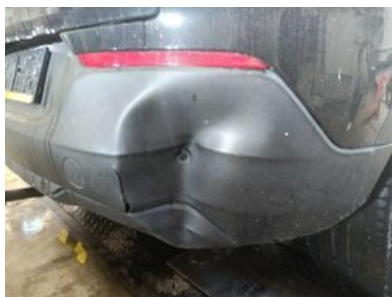
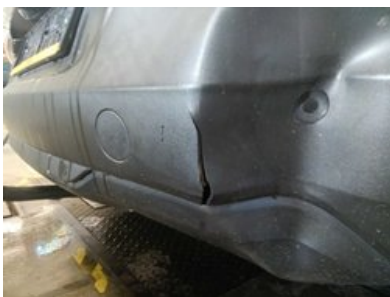
✓ **3. Tagaosa:** Tagumine stange - Seisukord ja joondus

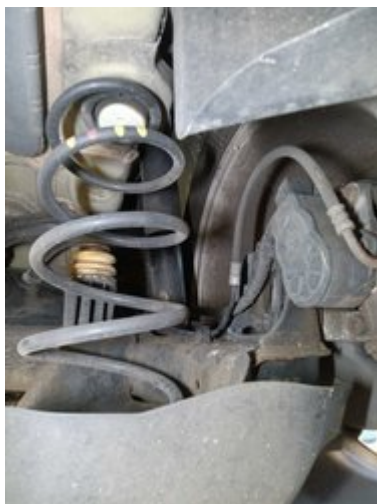
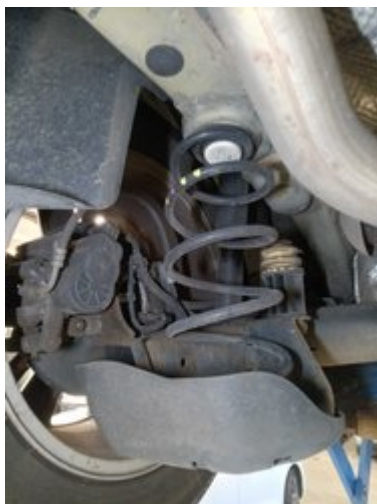
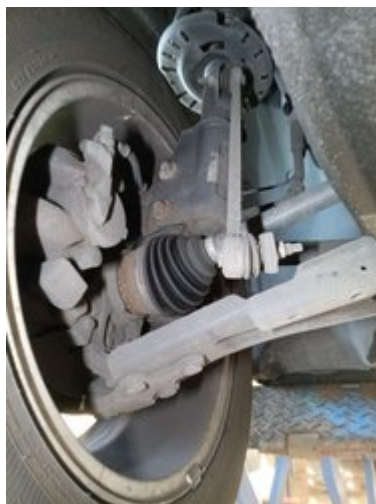
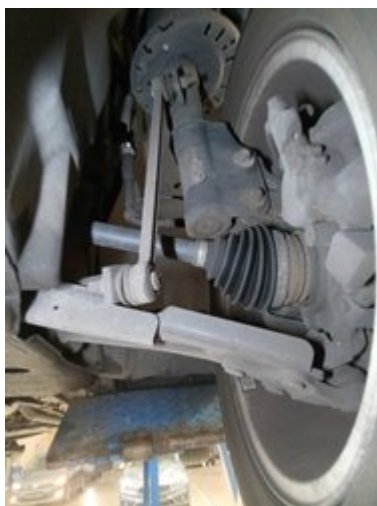
✓ **1. VEDRUSTUS:** Veermiku seisukord

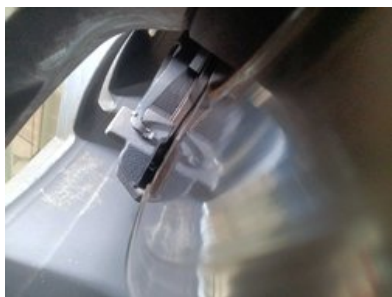
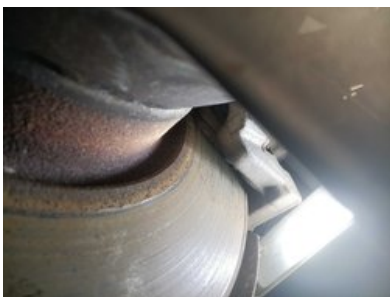
✓ **2. PIDURID:** Pidurite Seisukord

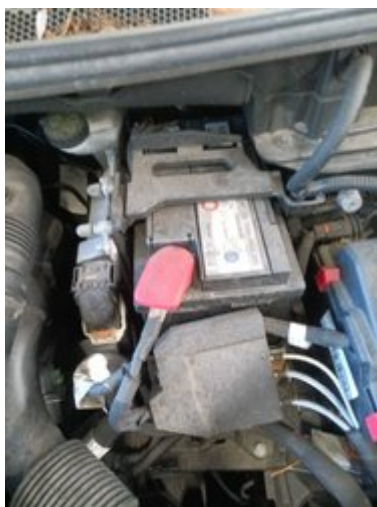
✓ **4. MUU:** Laadida Akut

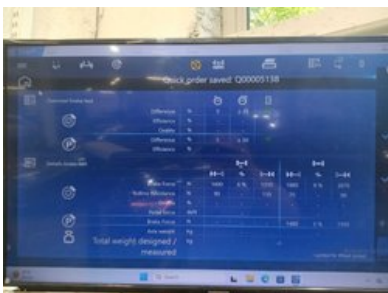
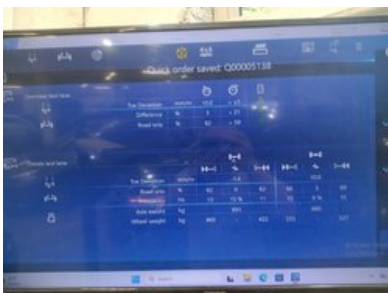
## ✓ 2. Piduristendi Tulemused
