# Diagnostikaaruanne

## 2022 NISSAN JUKE N-Connecta

Läbisõit lõpetamise kuupäeval: 71 724 km

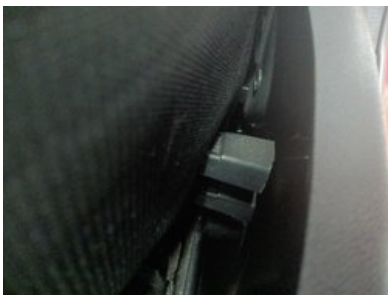
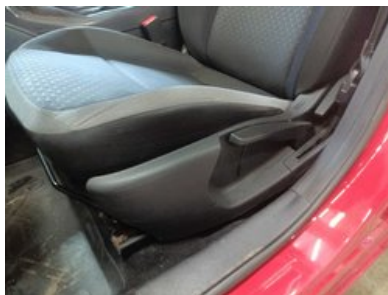
✓ 1. Istmed: Kõik Istmed - Seisukord

- ✓ 1. Vaheta Istme Külplastik

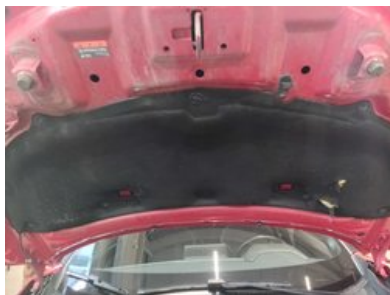
- ✓ **1. Esiosa:** Kapoti Heliisolatsioon - Seisukord

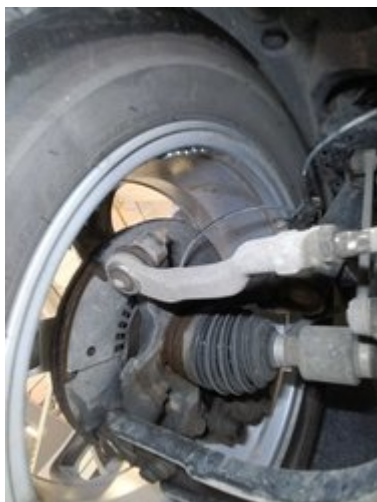
- ✓ **2. ROOL:** Roolivarda Otsakaant

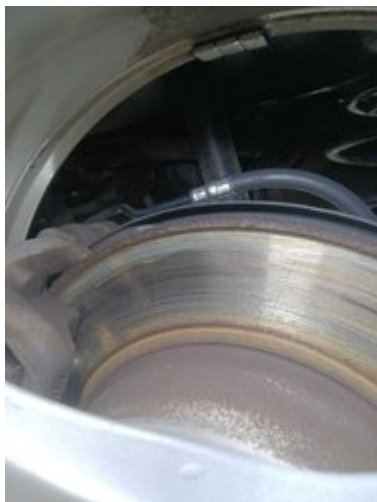
✓ **4. PIDURID:** Tagumine Piduriketas (Mõlemad) - Piduriklotsid Eemaldatud
