# Diagnostikaaruanne

## 2015 PEUGEOT 308 Executive

Läbisõit lõpetamise kuupäeval: 170 390 km

Kontrollitud Longo Shared Service sertifitseeritud diagnostika meeskonna poolt: Eimantas A., Arnas S.

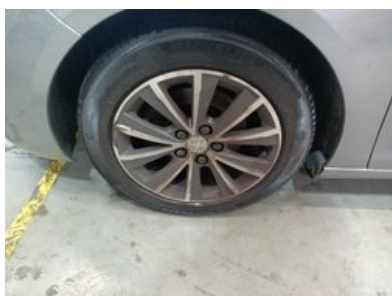
### ✓ 1. Külg: Veljed - Seisukord

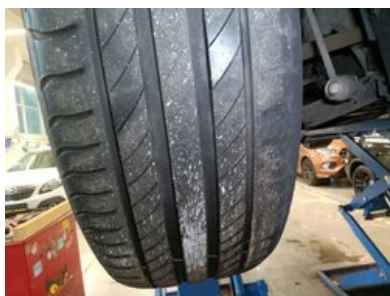
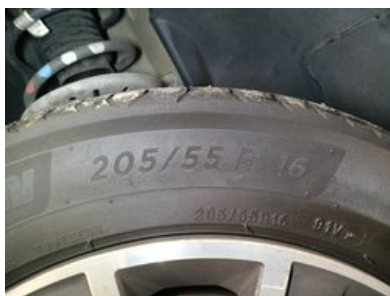
✓ **2. MUU:** Vahetada Rehve

- ✓ 1. Mootoriõli ja Filtri Vahetus
- ✓ 2. Vahetada Rehve

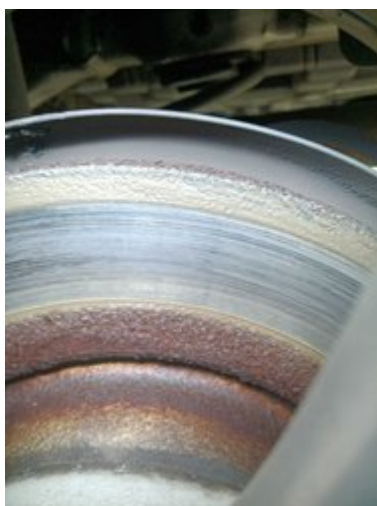
✓ **4. PIDURID:** Tagumine Piduri Ketas (Mõlemad)

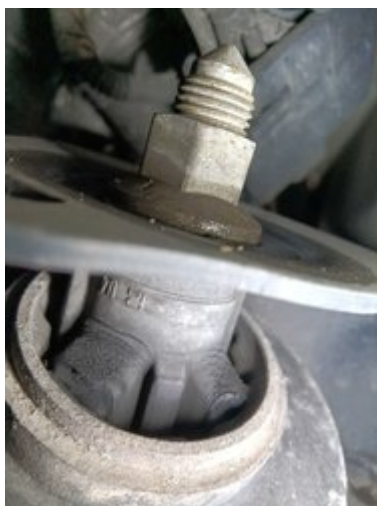
✓ **6. VEDRUSTUS:** Vedrustuse Alumise Õla Puksid Mõlemad
