# Diagnostikaaruanne

## 2015 NISSAN QASHQAI Connect Edition

Longo poolt läbi viidud põhjaliku diagnostika käigus, 9 puudust olid tuvastatud sõidukis.

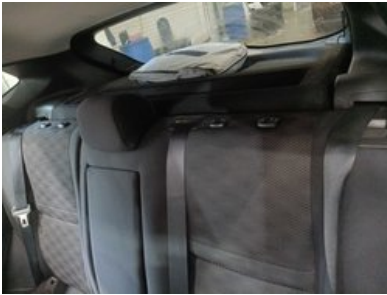
✓ **1. Istmed:** Kõik Istmed - Seisukord

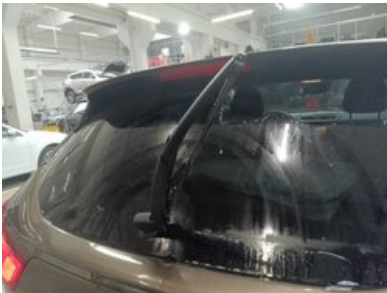
✓ **2. Esiosa:** Klaasipuhasti Kumm ja Käepide (Ees ja Taga) - Seisukord

- ✓ 1. Esimesed Pidurikettad (Mõlemad) — Klotsidega
- ✓ 2. Vedrustuse Alumine Võll (Mõlemad)
- ✓ 3. Mootoriõli ja Filtri Vahetus
- ✓ 4. Vaheta Tagaklaasi Kuhjar (Mehaaniline)

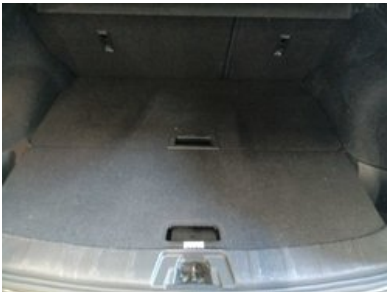
✓ **3. Salong:** Vaibad - Seisukord

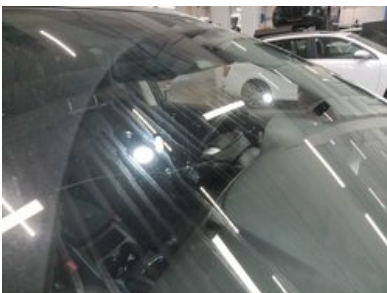
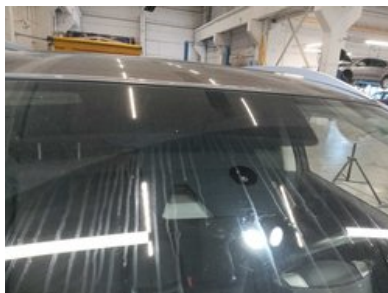
✓ **1. Esiosa:** Esiklaasi terviklikkus - puuduvad tehnölevaatust välistavad kahjustused

- ✓ 1. Esiklaasi Vahetamine

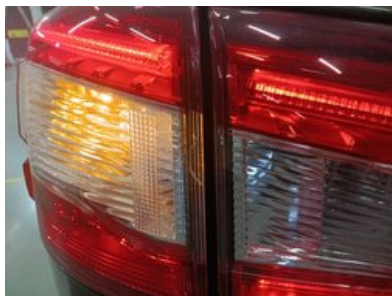
- ✓ **2. Tuled:** Tagatuled (Pidurituled, udutuled, suunatud) - Toimimine, kahjustused ja värv

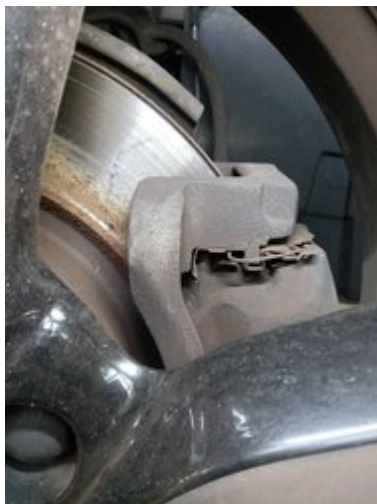
- ✓ **1. MUU:** Mootoriõli ja Filtri Vahetus
- ✓ **2. PIDURID:** Esimesed Pidurikettad Mõlemad koos Klotside

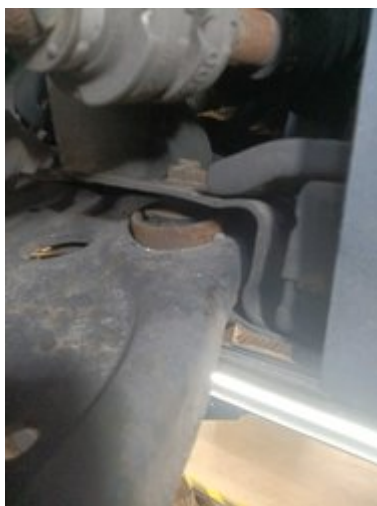
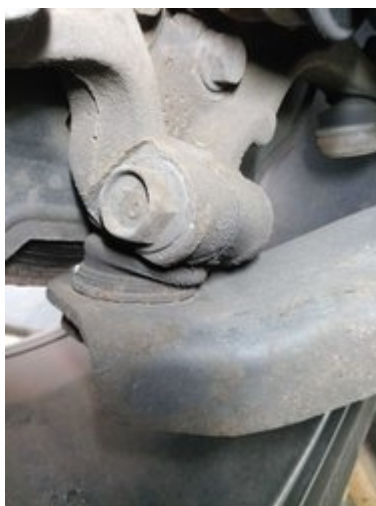
- ✓ **3. VEDRUSTUS:** Vedrustuse Alumine Õlg Mõlemad

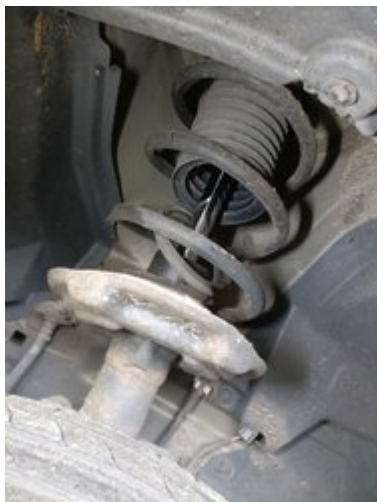
✓ **4. VEDRUSTUS:** Amortisaatori posti komplekt (mõlemad)
