# Diagnostikaaruanne

## 2017 VOLKSWAGEN TIGUAN Connected Ser

Longo poolt läbi viidud põhjaliku diagnostika käigus, 26 puudust olid tuvastatud sõidukis.

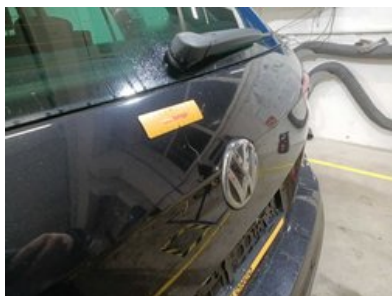
- ✓ **9. Tagaosa:** Pagasiluuk - Nähtavad kahjustused
