# Diagnostikaaruanne

## 2022 TOYOTA C-HR Active

### Diagnostika üksikasjad

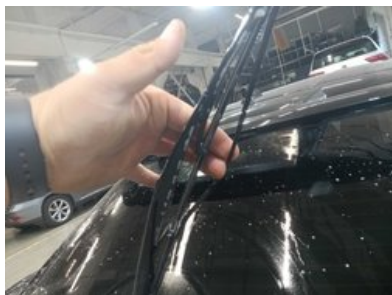
- ✓ **1. Esiosa:** Klaasipuhasti Kumm ja Käepide (Ees ja Taga) - Seisukord

- ✓ 1. Mootoriõli ja Filtri Vahetus
- ✓ 2. Vaheta Tagaklaasi Kuhjar (Mehaaniline)
- ✓ 3. Laadida Akut

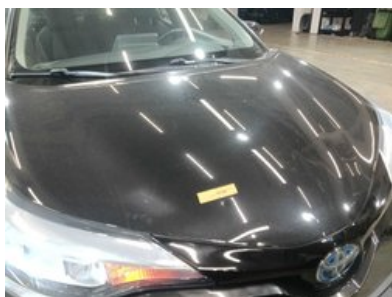
- ✓ **1. Esiosa:** Kapott - Nähtavad Kahjustused

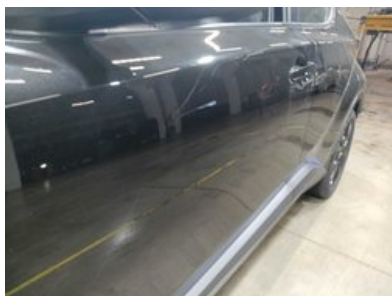
- ✓ **2. Muu:** Täiendavad Poleerimistööd

- ✓ 1. Kere pesemine
- ✓ 2. Salongi süvapuhasus ainult hüpoallergeensete puhastusvahendidega
- ✓ 3. Kere poleerimine pärast puhastamist

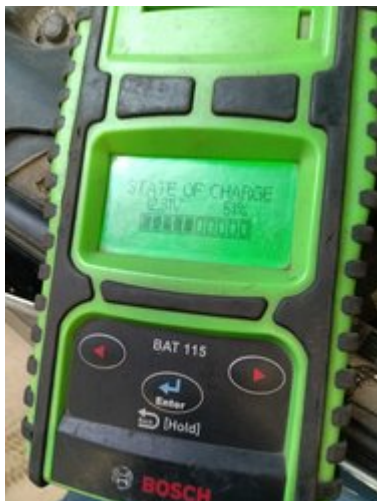
### ✓ 1. MUU: Laadida Akut
