# Diagnostikaaruanne

## 2020 PEUGEOT 508 Allure Advantage

### Välimus / Kere

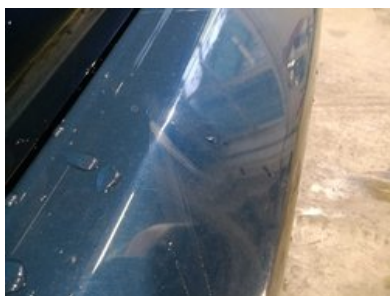
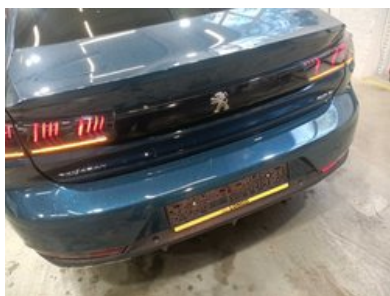
- ✓ 1. **Tagaosa:** Tagumine stange - Seisukord ja joondus

- ✓ 1. Pörkelati Nurga Remont

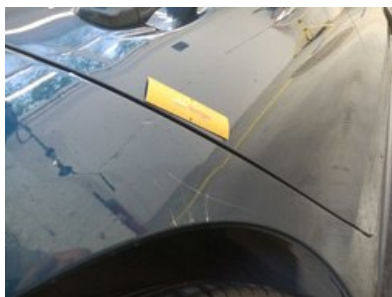
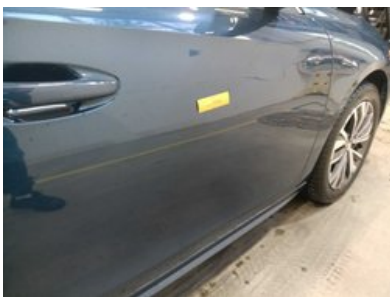
✓ **2. Muu:** Täiendavad Poleerimistööd

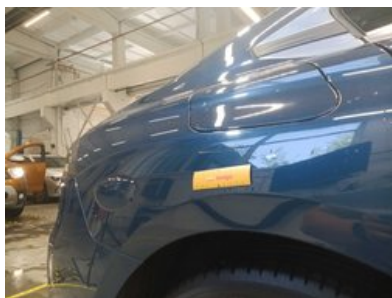
✓ **3. Külg:** Vasak ja Parem Külg - Nähtavad Kahjustused ja Kriimustused

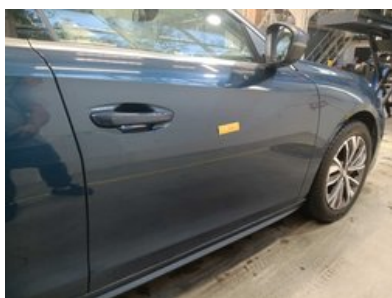
✓ **4. Külg:** Vasak ja Parem Külg - Nähtavad Kahjustused ja Kriimustused

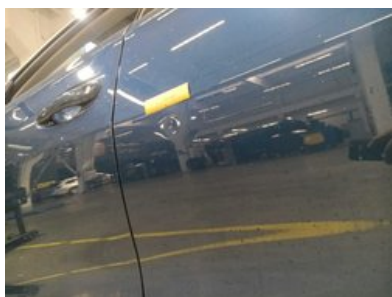
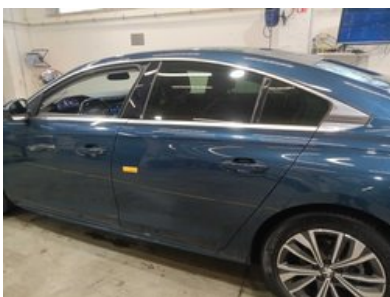
✓ **5. Külg:** Vasak ja Parem Külg - Nähtavad Kahjustused ja Kriimustused

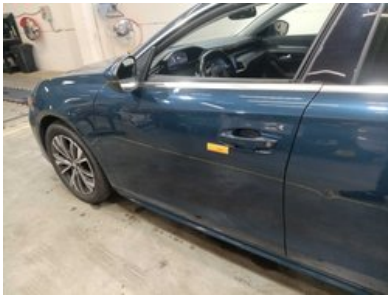
✓ **6. Külg:** Vasak ja Parem Külg - Nähtavad Kahjustused ja Kriimustused

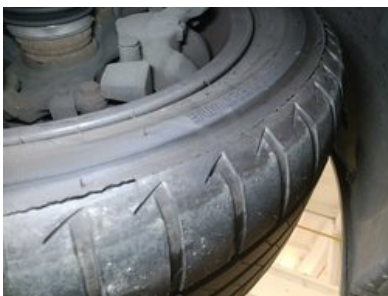
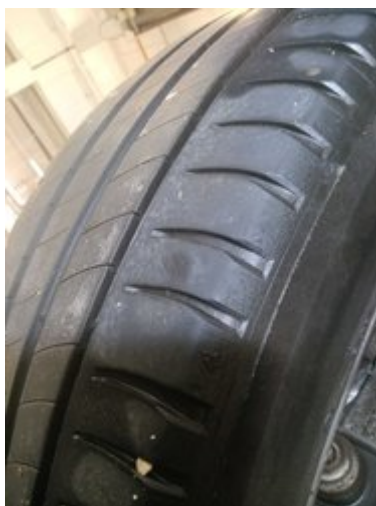
✓ **3. MUU:** Vahetada Rehve

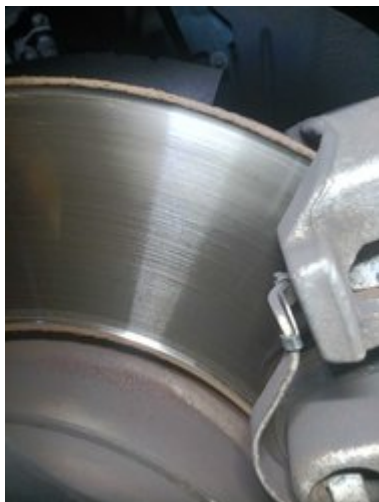
#### ✓ 4. PIDURID: Esimesed Pidurikettad Mõlemad
