# Diagnostikaaruanne

## 2021 PEUGEOT 3008 Allure

Longo poolt läbi viidud põhjaliku diagnostika käigus, 11 puudust olid tuvastatud sõidukis.

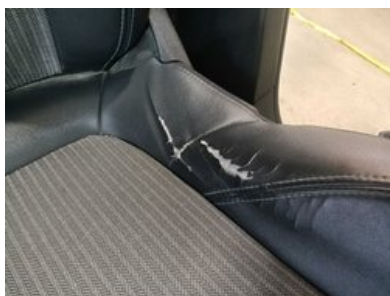
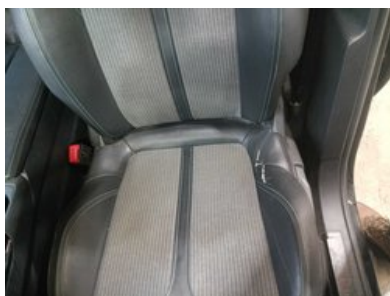
✔ 1. Istmed: Kõik Istmed - Seisukord

- ✓ 1. Vaheta Tagaklaasi Kuhjari Vars
- ✓ 2. Õmble Eesmine Iste

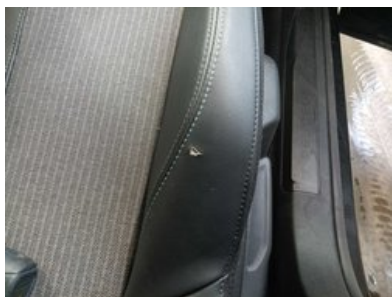
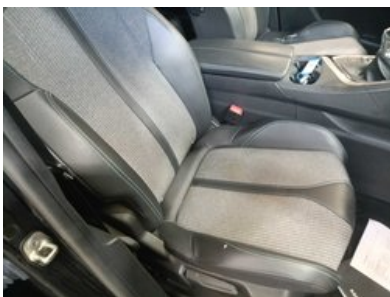
✓ **2. Istmed:** Kõik Istmed - Seisukord

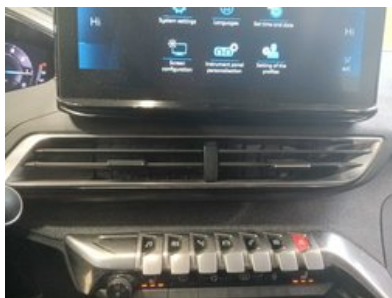
✓ **3. Esiosa:** Katted ja liistud - Seisukord

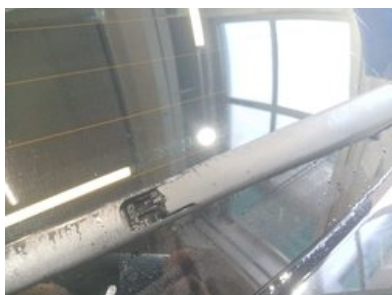
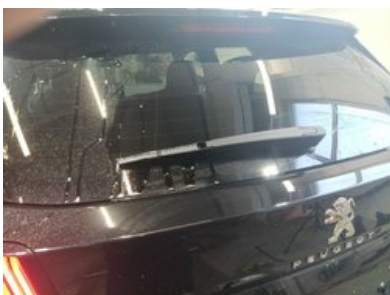
✓ **4. Esiosa:** Klaasipuhasti Kumm ja Käepide (Ees ja Taga) - Seisukord

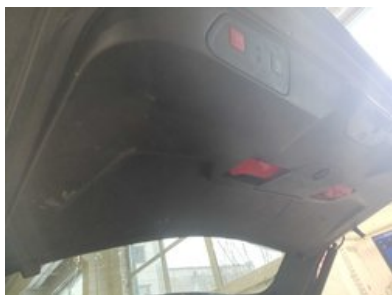
✓ **5. Salong:** Katted ja liistud - Seisukord

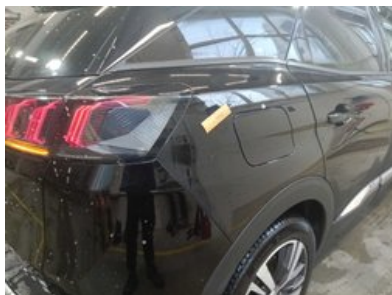
- ✓ **1. Külg:** Vasak ja Parem Külg - Nähtavad Kahjustused ja Kriimustused

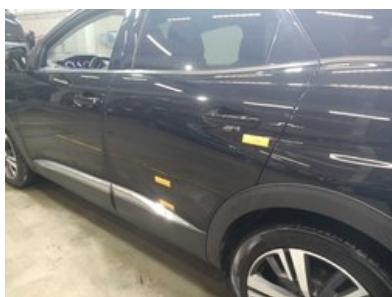
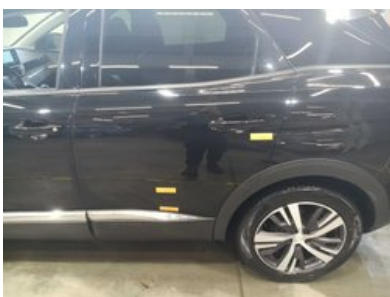
- ✓ **2. Külg:** Vasak ja Parem Külg - Nähtavad Kahjustused ja Kriimustused

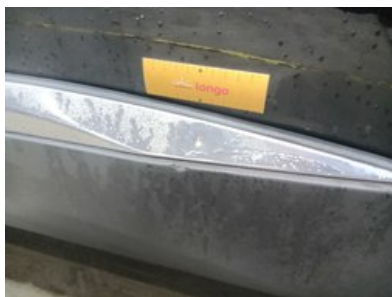
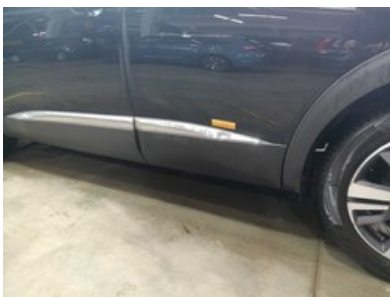
- ✓ **3. Külg:** Vasak ja Parem Külg - Nähtavad Kahjustused ja Kriimustused

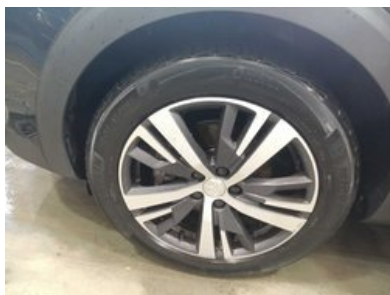
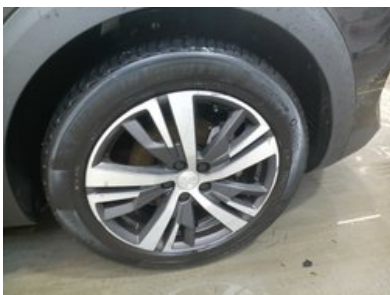
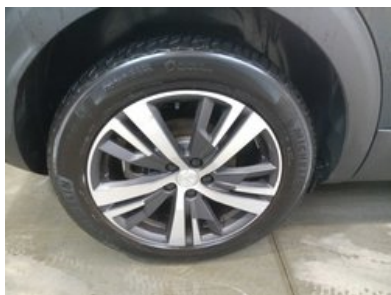
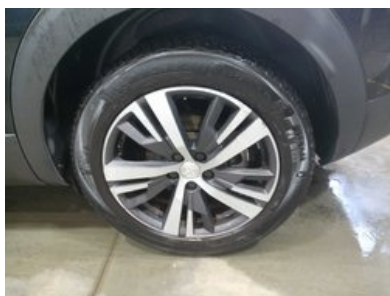
✓ **4. Külg:** Veljed - Seisukord

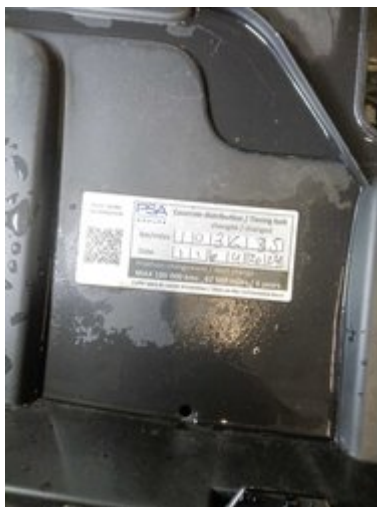
✓ **2. MOOTOR:** Sidurivõlli Ajamrihm
