# Diagnostikaaruanne

## 2015 MERCEDES BENZ GLA220 Urban 4mat

Longo poolt läbi viidud põhjaliku diagnostika käigus, 22 puudust olid tuvastatud sõidukis.

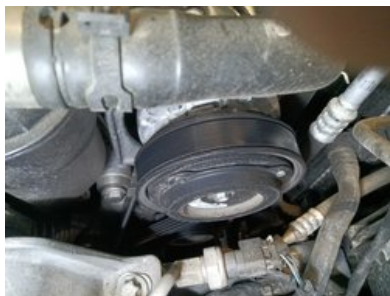
✓ **3. MUU:** Generaatori Rihm

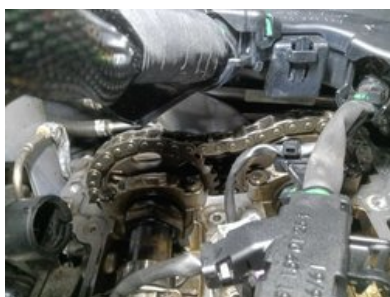
✓ **13. MOOTOR:** Sidurivõlli Ajamkett

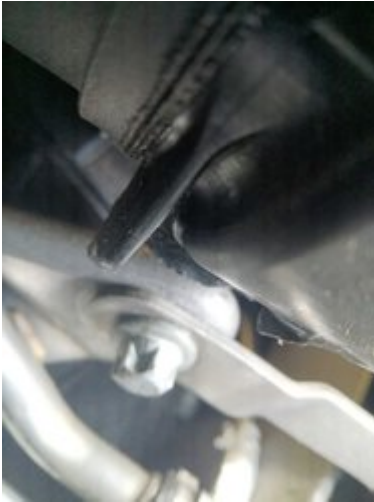
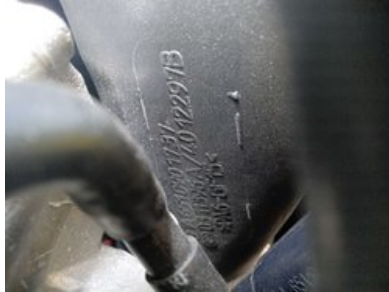
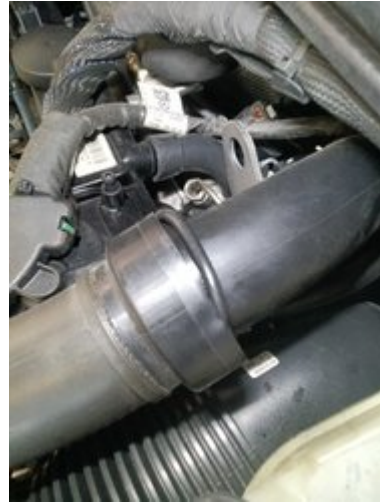
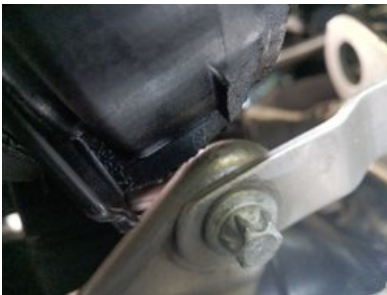
✓ **14. MOOTOR:** Intercooleri Toru

- ✓ 1. Intercooler Toru

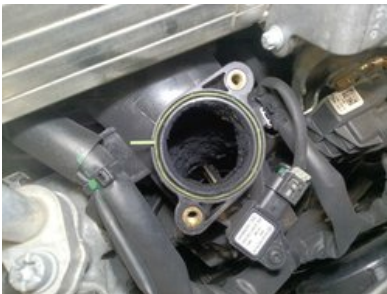
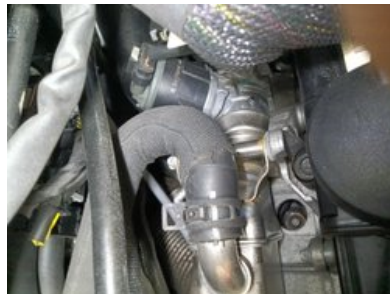
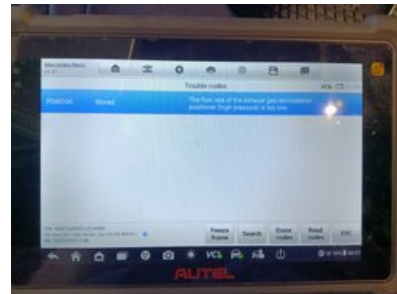
✓ **15. HEITGAASISÜSTEEM:** Heitgaasi Retsirkulatsiooni (EGR) Klapp
