# Diagnostikaaruanne

## 2021 PEUGEOT 208 Allure

### Diagnostika üksikasjad

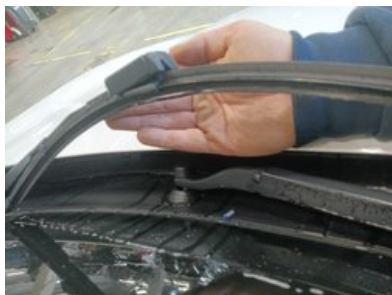
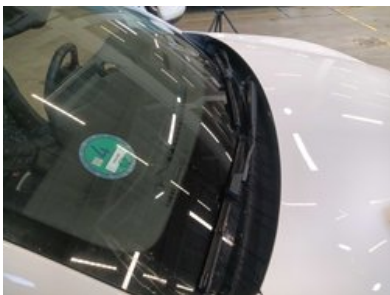
- ✓ **1. Esiosa:** Klaasipuhasti Kumm ja Käepide (Ees ja Taga) - Seisukord

- ✓ 1. Vaheta Esiklaasi Kojamees (Mehaaniline)
- ✓ 2. Mootoriõli ja Filtri Vahetus
- ✓ 3. Laadida Akut

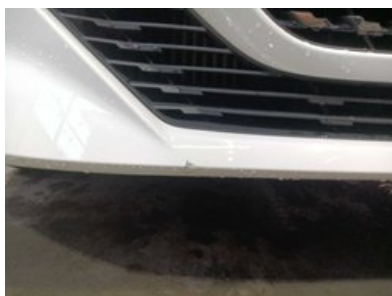
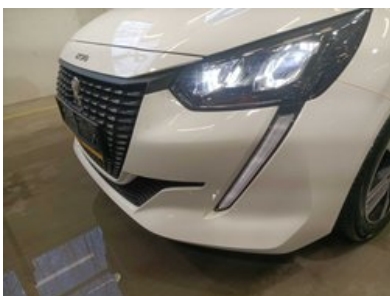
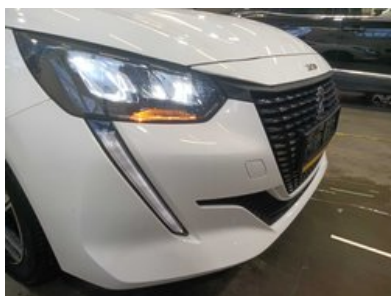
- ✓ **1. Esiosa:** Esistange - Seisukord ja Joondus

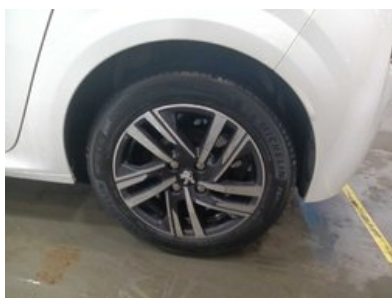
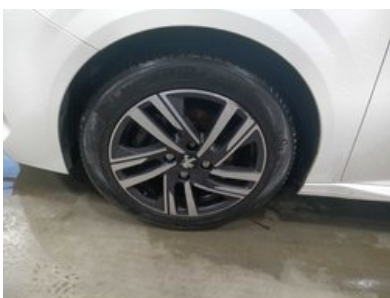
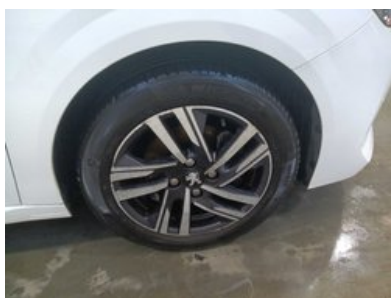
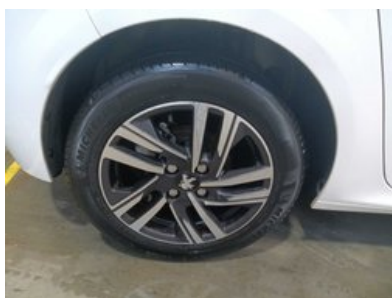
- ✓ **2. Külg:** Veljed - Seisukord

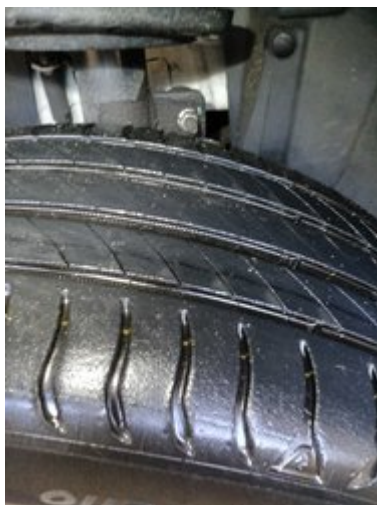
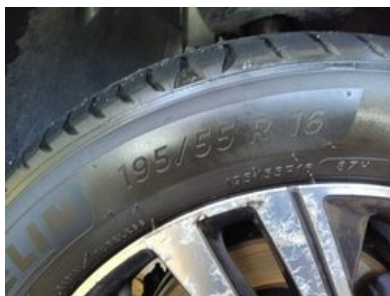
✓ **2. MUU:** Vahetada Rehve

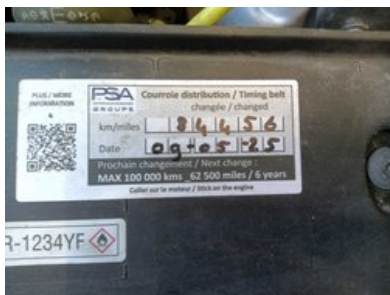
✓ **4. MOOTOR:** Sidurivõlli Ajamihm
