# Diagnostikaaruanne

## 2017 RENAULT CAPTUR Intens

### Diagnostika üksikasjad

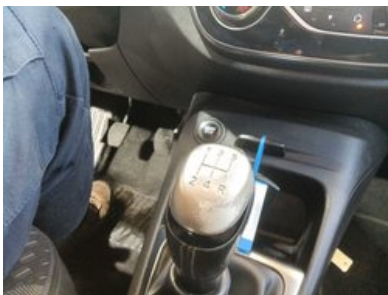
✔ **1. Salong:** Käigukang Katik ja Käigukang Nupp - Seisukord

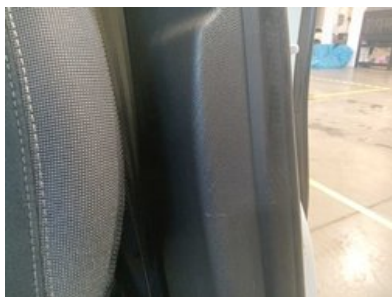
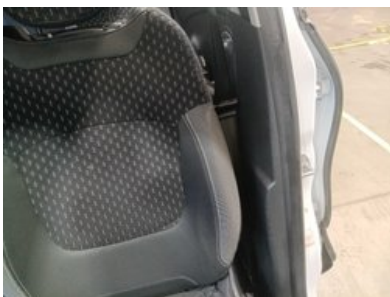
✓ **2. Salong:** Katted ja liistud - Seisukord

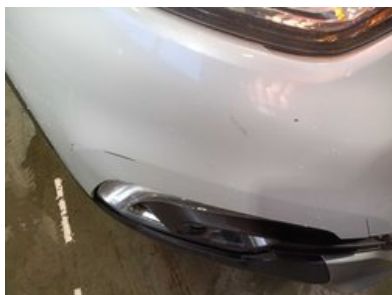
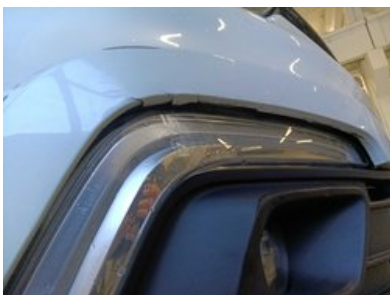
✓ **1. Esiosa:** Esistange - Seisukord ja Joondus

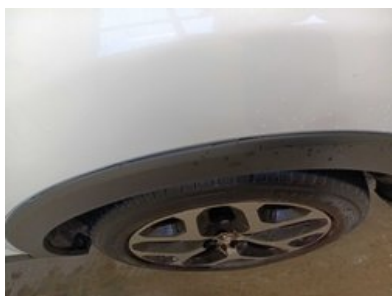
✓ **2. Külg:** Vasak ja Parem Külg - Nähtavad Kahjustused ja Kriimustused

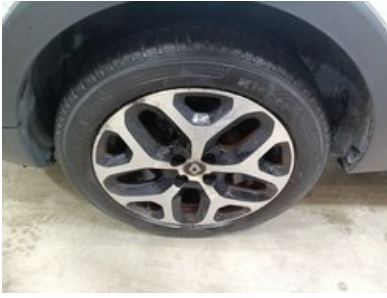
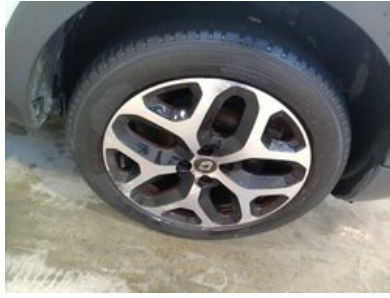
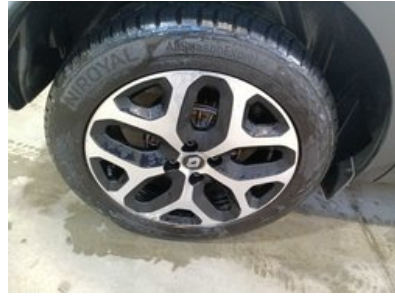
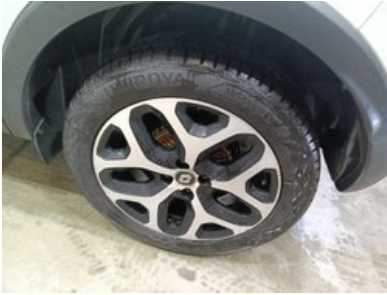
✓ **3. Külg:** Veljed - Seisukord

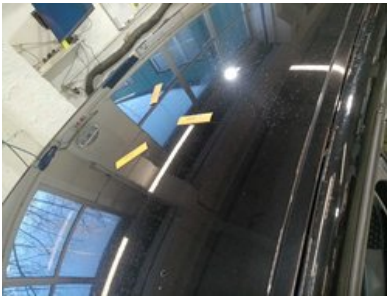
✓ **4. Muu:** Katus - Nähtavad kahjustused (nt rahekahjustused)

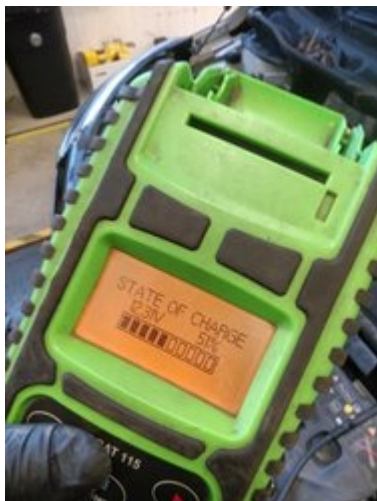
### ✓ 1. MUU: Laadida Akut

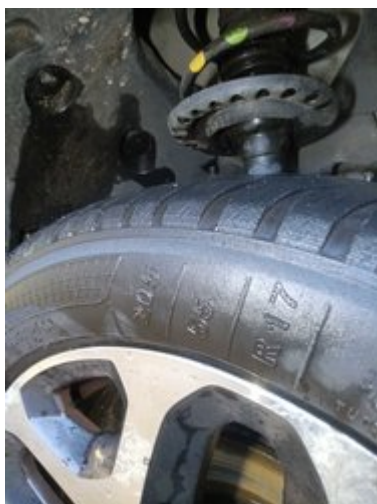
### ✓ 3. MUU: Vahetada Rehve

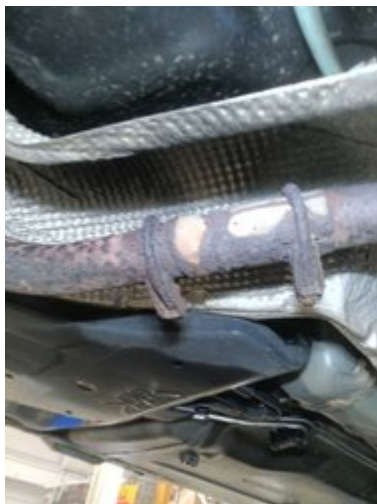
✓ **4. HEITGAASISÜSTEEM:** Toru - Tagumine/Heitgaasi/Summuti

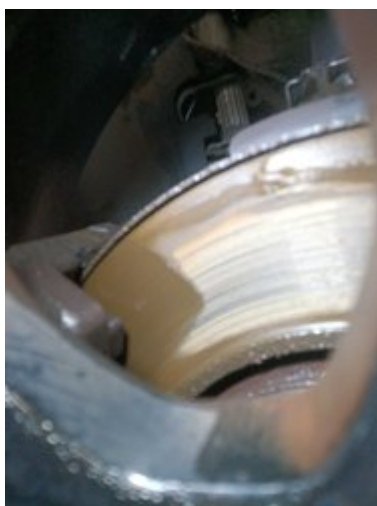
✓ **5. PIDURID:** Esimesed Pidurikettad Mõlemad koos Klotside

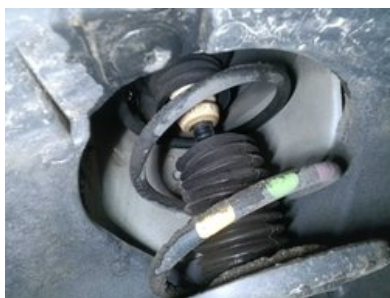
✓ **6. VEDRUSTUS:** Amortisaatori posti komplekt (mõlemad)
