# Diagnostikaaruanne

## 2020 CITROEN DS7 Crossback Opera

Kontrollitud Longo Shared Service sertifitseeritud diagnostika meeskonna poolt: Mindaugas G., Eimantas A.

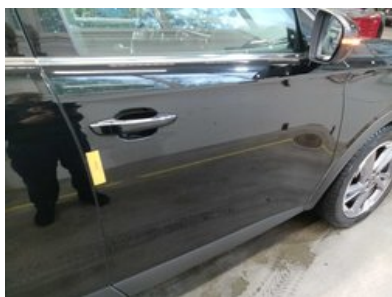
- ✓ **1. Külg:** Vasak ja Parem Külg - Nähtavad Kahjustused ja Kriimustused

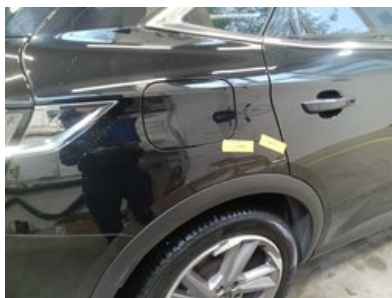
- ✓ **2. Külg:** Vasak ja Parem Külg - Nähtavad Kahjustused ja Kriimustused

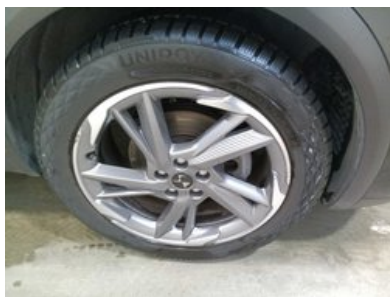
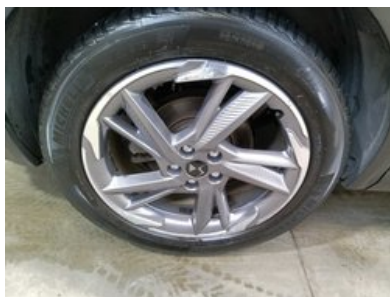
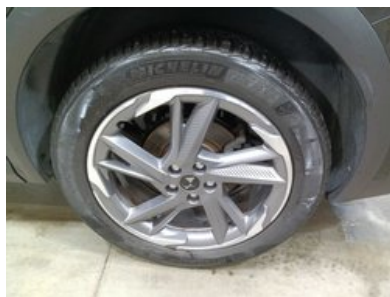
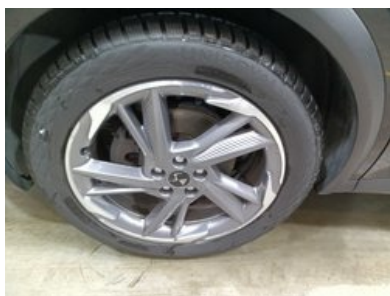
✓ **3. Külg:** Veljed - Seisukord

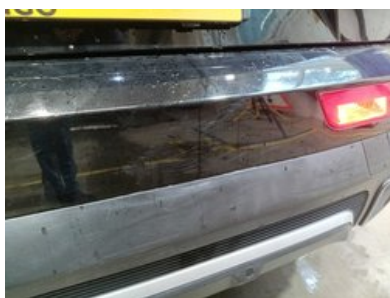
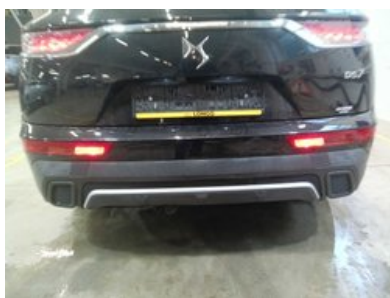
✓ **5. Tagaosa:** Tagumine stange - Seisukord ja joondus

- ✓ 1. Värv Tagumine Tiib

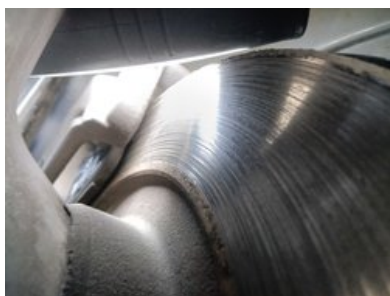
✓ **1. PIDURID:** Tagumine Piduri Ketas (Mõlemad)

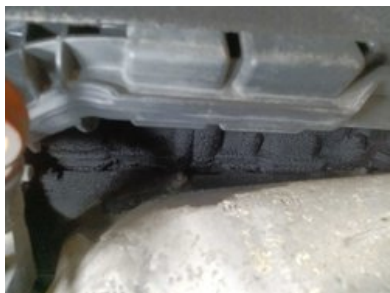
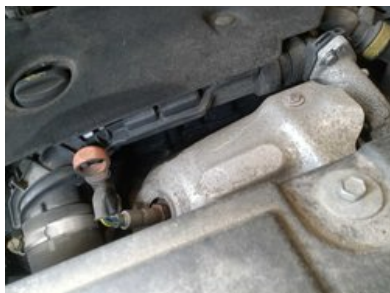
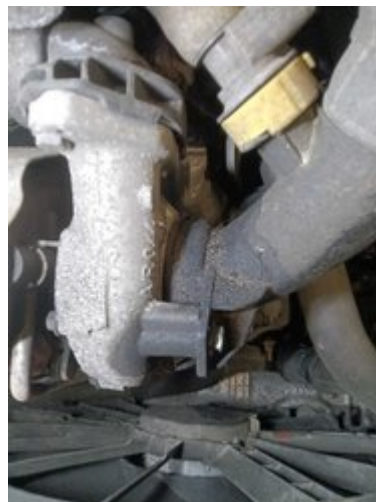
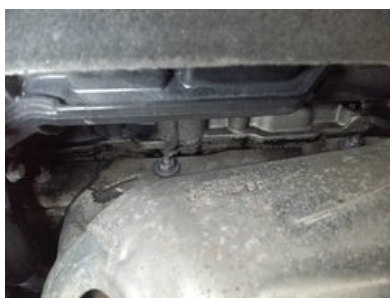
✓ **3. MUU:** Mootori Kammvõlli Remont "Sandwich"

- 1. AdBlue 7L
- 2. Mootorõil 4L
- 3. Kütuse Pihustid Tihend (F00VC17504)
- 4. Vaakumpumba Tihend (795.110)
- 5. Silindripea Kaane Tihend (15-11035-01)
- 6. Õlifilter (OE667/6)
- 7. Õli Äravoolu Korgi Tihend (EL834823)
- 8. Silindripea Tihend (EL929060)
- 9. Väntvõlli Tihend Citroën, DS, Fiat, Ford, Opel, Peugeot, Toyota (CO49470893)
