# Diagnostikaaruanne

## 2016 HYUNDAI TUCSON Premium

### Diagnostika üksikasjad

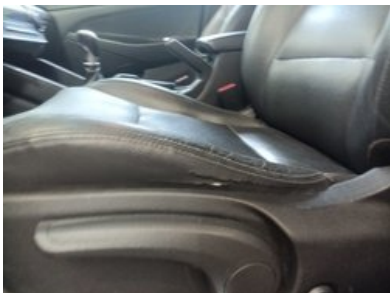
✓ **2. Istmed:** Kõik Istmed - Seisukord

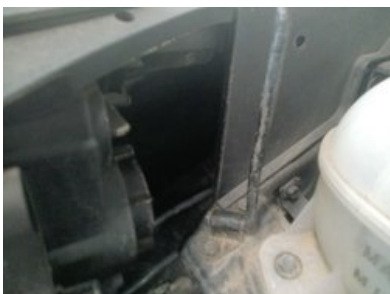
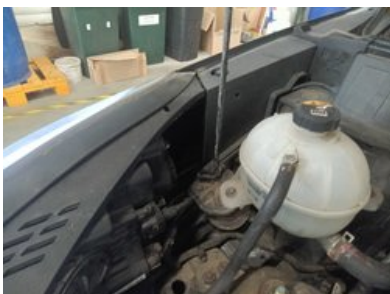
✓ **3. Esiosa:** Klaasipesusüsteem - Toimimine (Ees ja taga)

- ✓ 1. Vaheta Esiiste
- ✓ 2. Ukse Kate
- ✓ 3. Vaheta Kõlar
- ✓ 4. Pesuri Mehhanismi Remont

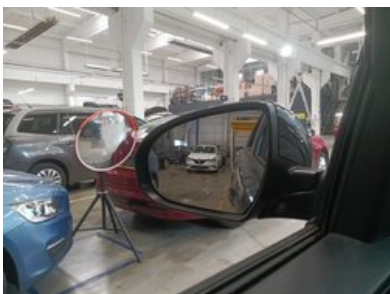
✓ **4. Uksed:** Välised Küljepeeglid - Elektrooniline Juhtimine, Kokkuklappimine ja Reguleerimine

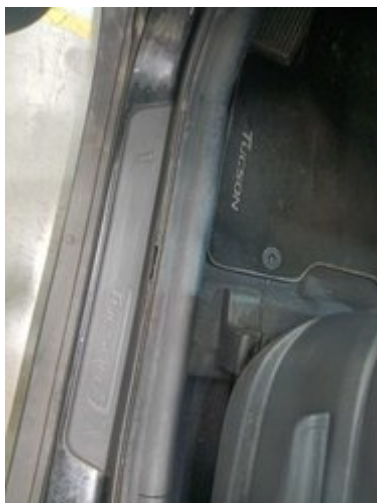
✓ **5. Uksed:** Uste Kummitihendid

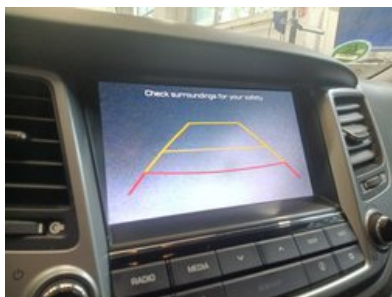
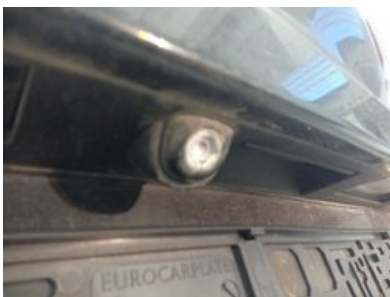
✓ **9. Toiming:** Tagavaate Kaamera / Lähedussensorid - Toimimine

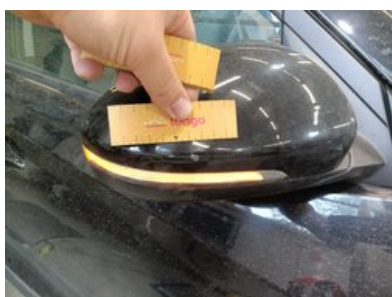
✓ **1. Külg:** Välispeeglid - Peeglite Terviklikkus ja Kinnitamine Auto Külge

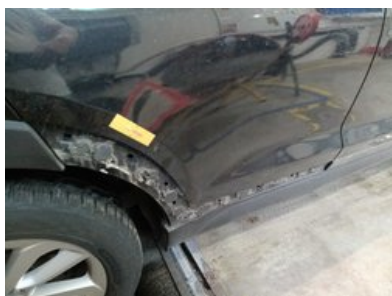
✓ **2. Külg:** Vasak ja Parem Külg - Nähtavad Kahjustused ja Kriimustused

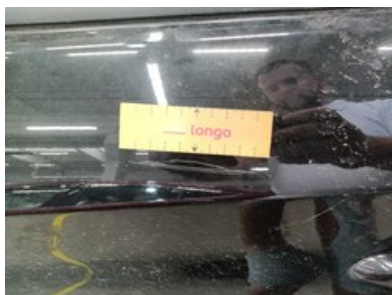
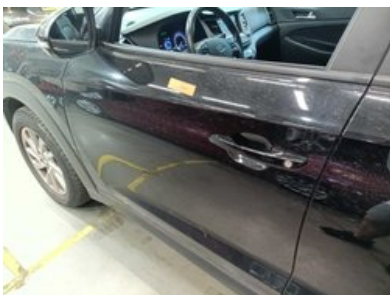
✓ **3. Külg:** Vasak ja Parem Külg - Nähtavad Kahjustused ja Kriimustused

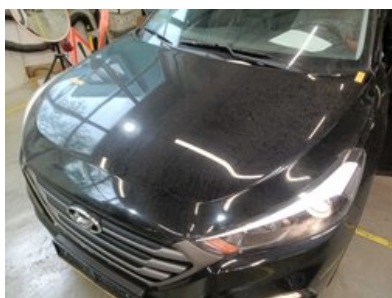
✓ **5. Esiosa:** Kapott - Nähtavad Kahjustused

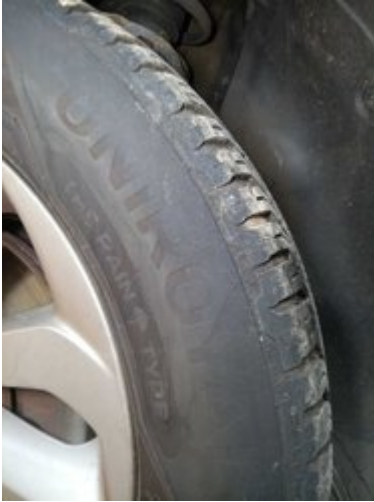
### ✓ 1. MUU: Vahetada Rehve

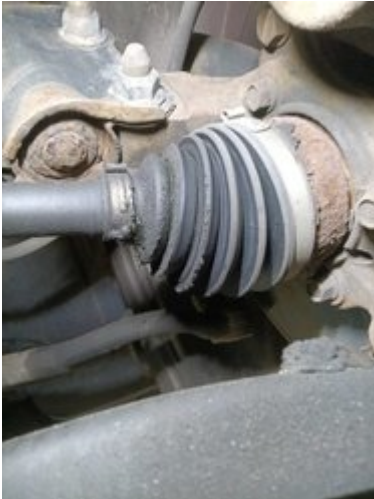
### ✓ 3. LÕPPHAMMASTIK, VÕLL JA TELJED: Veovõlli Liiges - Välimine Vasak

- ✓ 1. Ajamvõlli Liigend - Välimine Vasak
- ✓ 2. Mootoriõli ja Filtri Vahetus
- ✓ 3. Vasak Seisupiduril

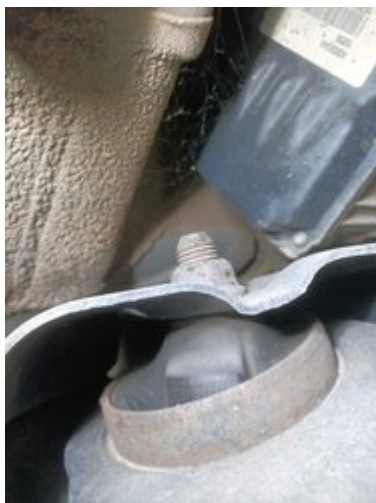
## ✓ 5. VEDRUSTUS: Vedrustuse Alumine Ölg
