# Diagnostikaaruanne

## 2019 SKODA KODIAQ Style Business

# Ettevalmistus- ja remondiaruanne

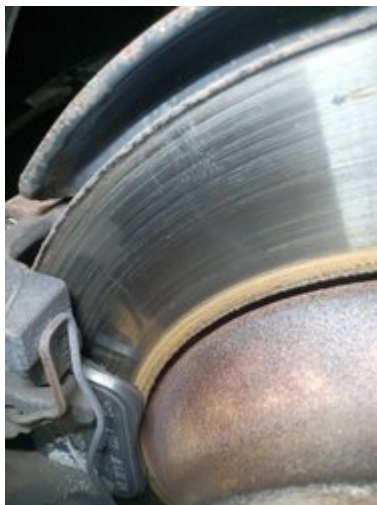
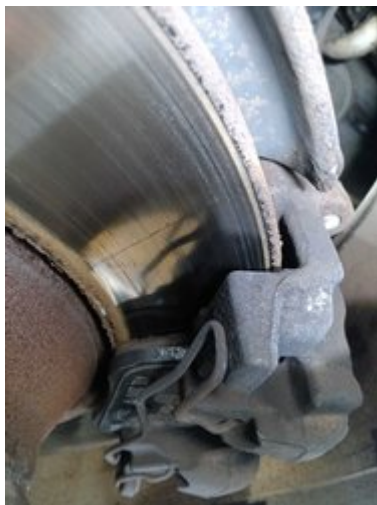
- ✓ **1. MUU:** Tagumised Pidurikettad Koos Klotsidega

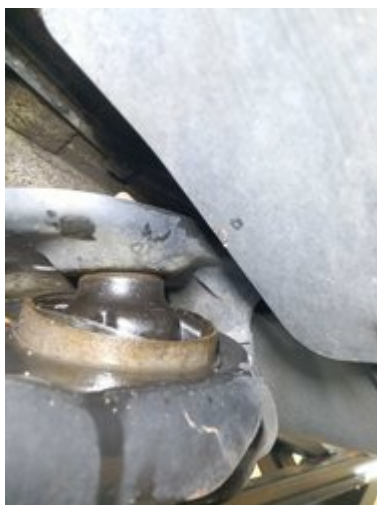
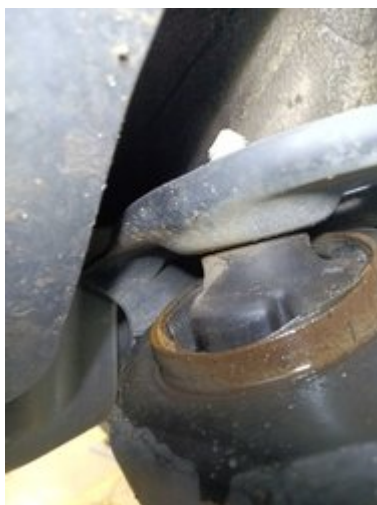
- ✓ **3. MUU:** Vedrustuse Alumine Võll

- ✓ 1. Mootoriõli ja Filter
- ✓ 2. Vedrustuse Alumine Võll
