# Diagnostikaaruanne

## 2017 VOLVO V90 Momentum

Läbisõit lõpetamise kuupäeval: 210 833 km

Longo poolt läbi viidud põhjaliku diagnostika käigus, 16 puudust olid tuvastatud sõidukis.

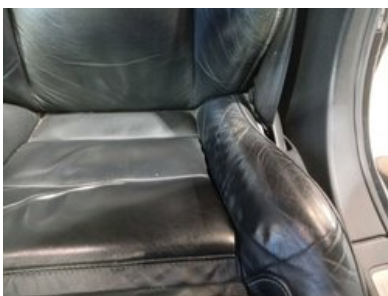
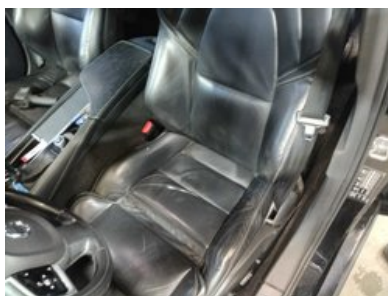
✔ 1. Istmed: Kõik Istmed - Seisukord

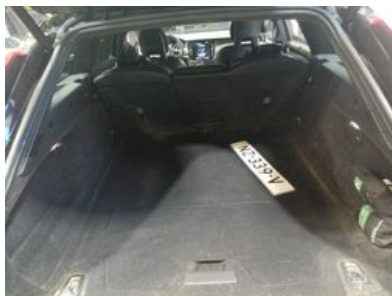
✓ **2. Salong:** Pagasiruumi kate - Toimimine ja seisukord

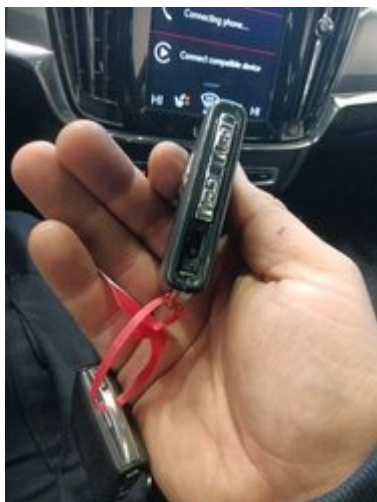
✓ **3. Salong:** Tarvikud - Toimimine ja Seisukord

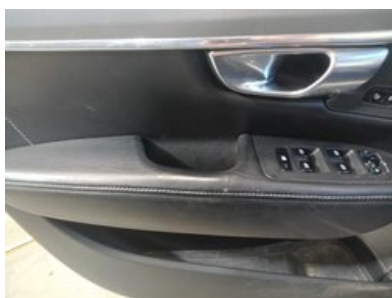
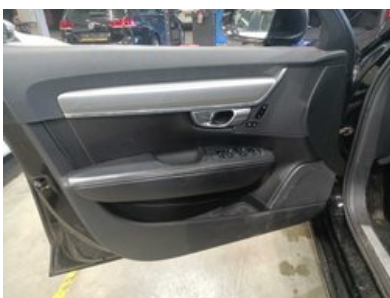
✓ **4. Uksed:** Katted ja liistud - Seisukord

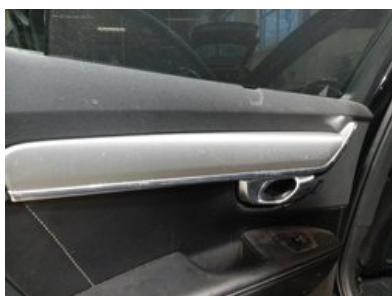
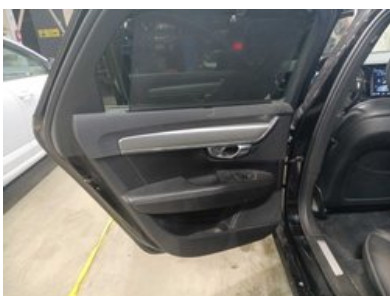
✓ **5. Uksed:** Katted ja liistud - Seisukord

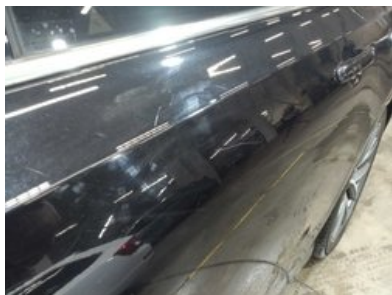
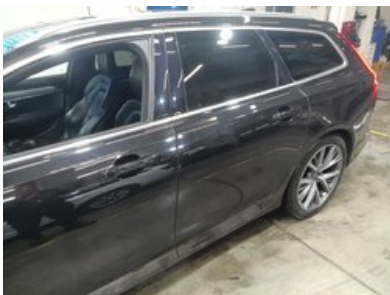
### ✓ 1. Muu: Täiendavad Poleerimistööd

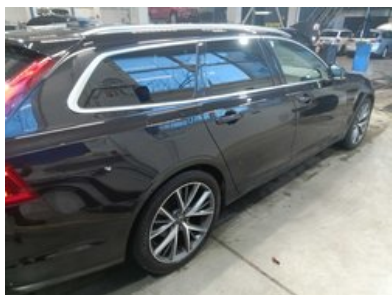
### ✓ 2. Muu: Täiendavad Poleerimistööd

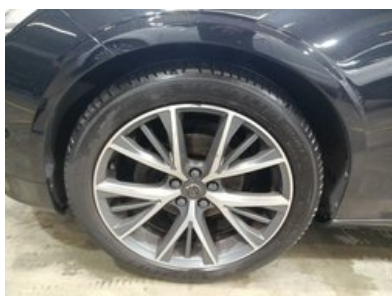
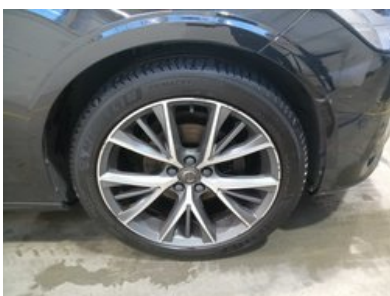
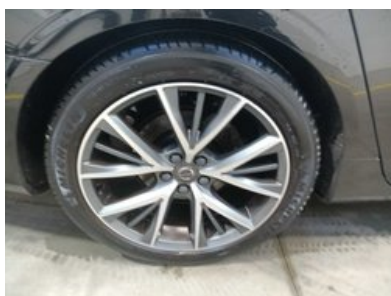
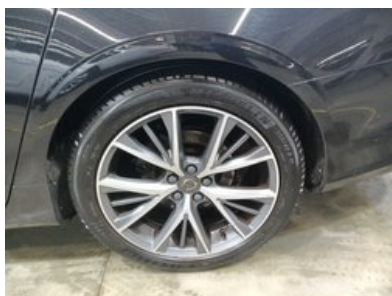
### ✓ 3. Külg: Veljed - Seisukord

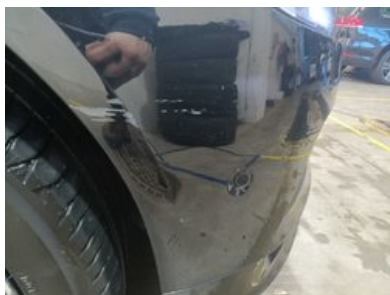
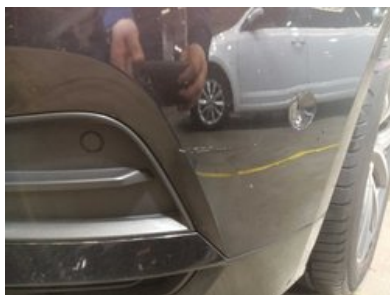
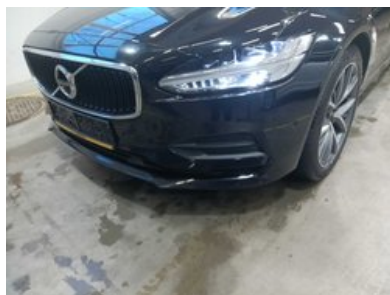
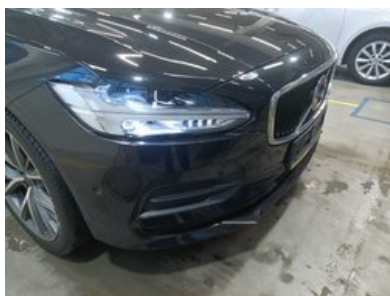
✓ **4. Esiosa:** Esistange - Seisukord ja Joondus

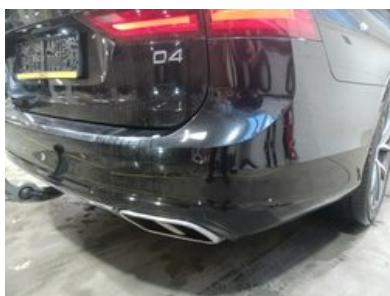
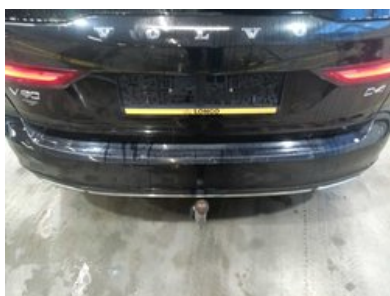
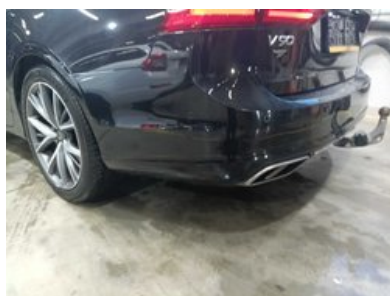
✓ **5. Tagaosa:** Tagumine stange - Seisukord ja joondus

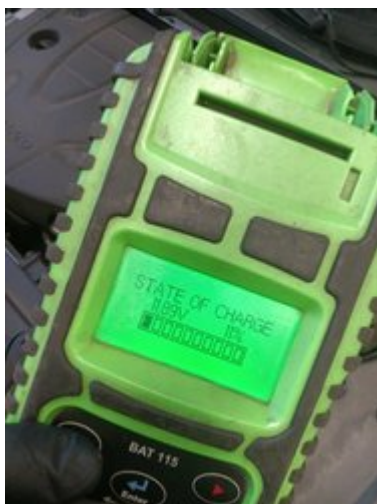
✓ **2. MUU:** Laadida Akut

- ✓ 1. Mootoriõli ja Filtri Vahetus
- ✓ 2. Liigespolt - Alumine (Mõlemad)
- ✓ 3. Laadida Akut

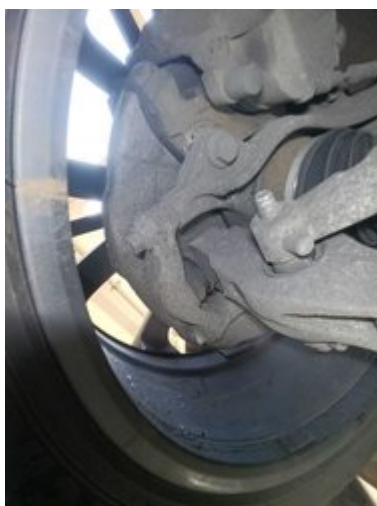
✓ **3. VEDRUSTUS:** Kuuliiges Alumine Mõlemad Pooled

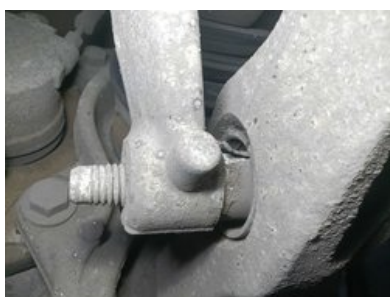
✓ **4. VEDRUSTUS:** Vedrustuse Alumine Õlg Mõlemad

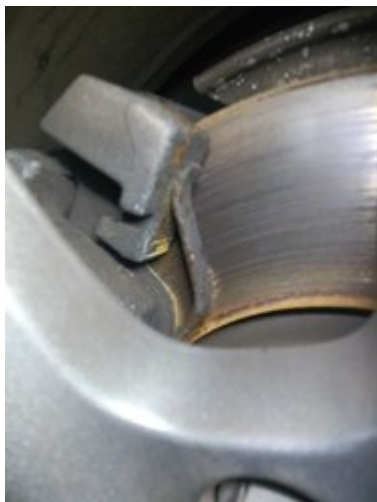
✓ **5. PIDURID:** Esimesed Pidurikettad Mõlemad koos Klotside

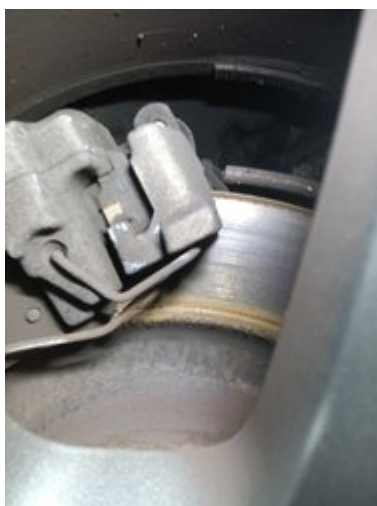
✓ **6. PIDURID:** Tagumine Piduri Ketas (Mõlemad)

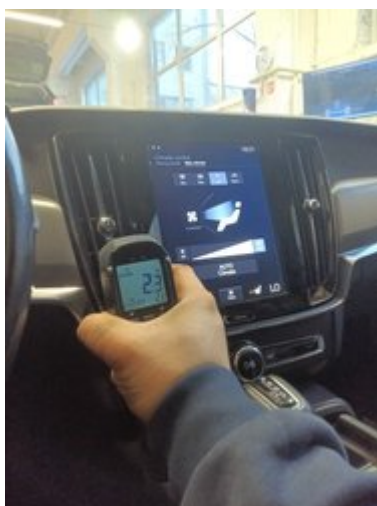
## ✓ 4. Kliimaseadme Mõõtmine
