# Diagnosticaruanne

## 2019 PEUGEOT 3008 Access

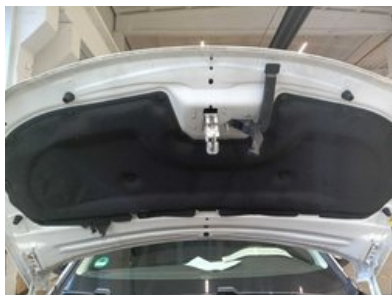
### ✓ 1. Esiosa: Kapoti Heliisolatsioon - Seisukord

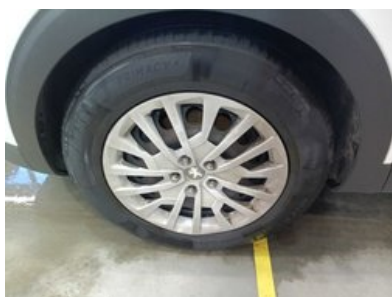
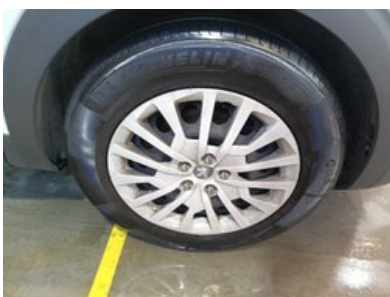
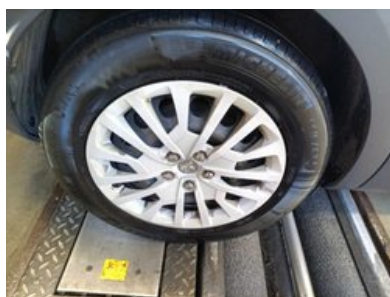
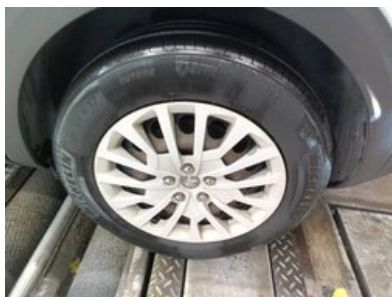
### ✓ 2. Külg: Veljed - Seisukord

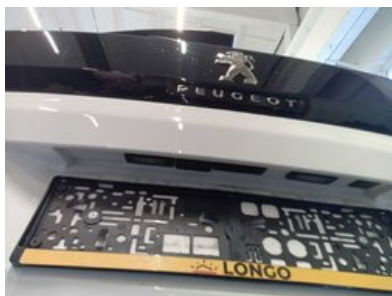
### ✓ 3. Tuled: Lambipirnid
