# Diagnostikaaruanne

## 2019 OPEL GRANDLAND X Business Executi

### Diagnostika üksikasjad

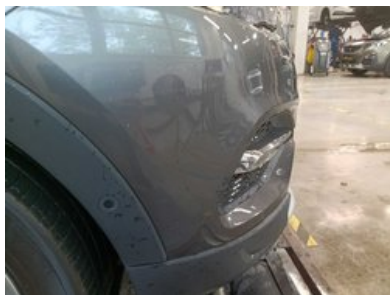
### ✓ 1. Esiosa: Esistange - Seisukord ja Joondus

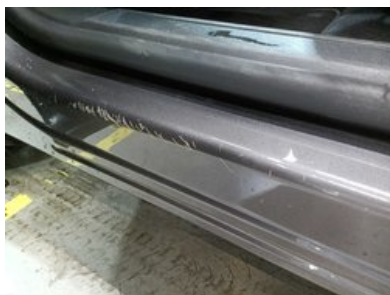
### ✓ 2. Külg: Vasak ja Parem Külg - Nähtavad Kahjustused ja Kriimustused

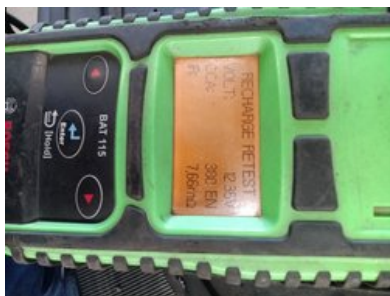
### ✓ 1. MUU: Laadida Akut

- ✓ 1. Vahetada Rehve
- ✓ 2. Laadida Akut

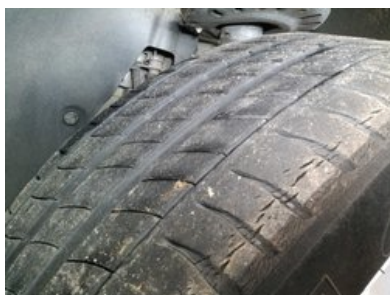
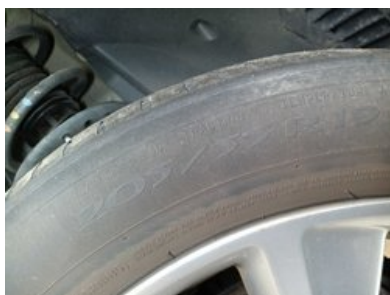
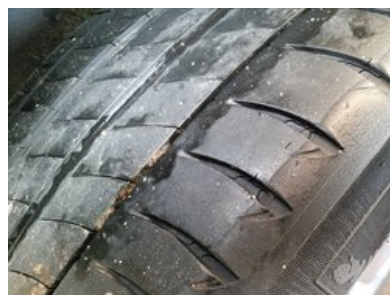
### ✓ 2. MUU: Vahetada Rehve

- 1. AdBlue 10L
- 2. Imperial Rehv 205/55R19 97W Ecosport 2 XL Suverehv (IM000487)

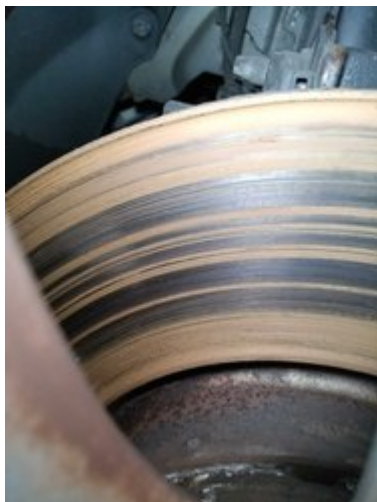
✓ **3. PIDURID:** Esimesed Pidurikettad Mõlemad

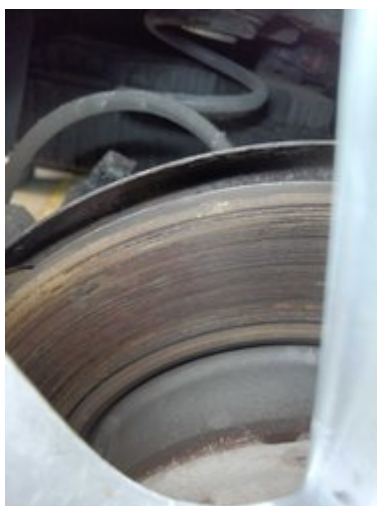
✓ **4. PIDURID:** Tagumine Piduri Ketas (Mõlemad)

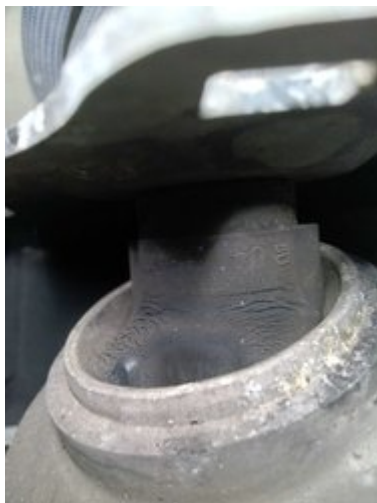
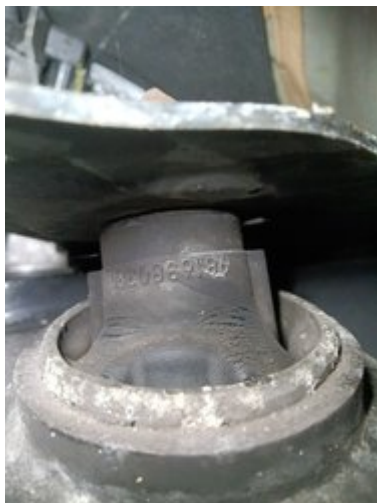
✓ **5. VEDRUSTUS:** Vedrustuse Alumine Õlg Mõlemad
