# Diagnostikaaruanne

## 2022 PEUGEOT 208 Allure

### Diagnostika üksikasjad

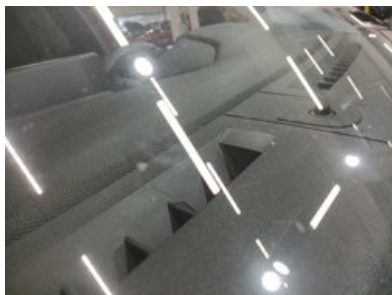
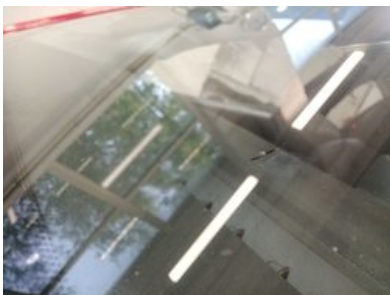
- ✓ **1. Esiosa:** Esiklaasi terviklikkus - puuduvad tehnöölevaatust välistavad kahjustused

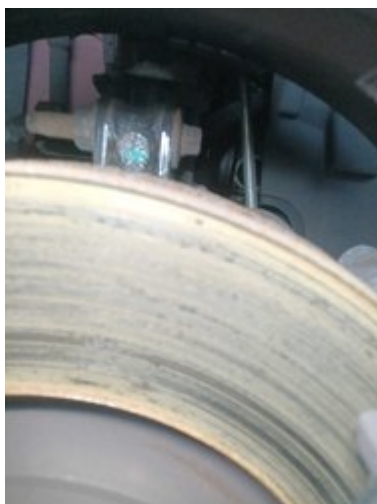
- ✓ **1. PIDURID:** Esimesed Pidurikettad Mõlemad
