Diagnostikaaruanne

2017 SKODA OCTAVIA Ambition

Värv: Sinine	CO ₂ NEDC heitkogus: 103 g/km
Kütuse tüüp: Diisell	
Keretüüp: Luukpära	Täismass (GVW): 1870 kg
Uste arv: 5	Mootori suurus: 1.60 l
Iste kohtade arv: 5	Silindrid: 4
Läbisõit: 147 301 km	Võimsus: 85 kw
VIN-kood: TMBAG9NE1J0139452	Kütusekulu: 3.90 l/100km
Käigukast: Automaatne	Rehvimõõt: 205/55 - 16"
Veoskeem: Esivedu	Longo laoseisu ID: G624453

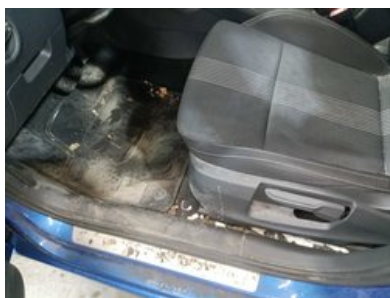
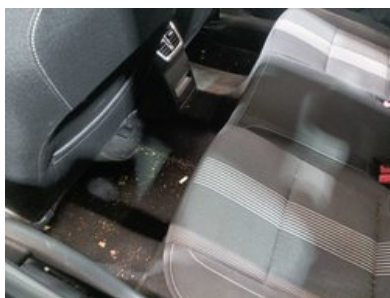
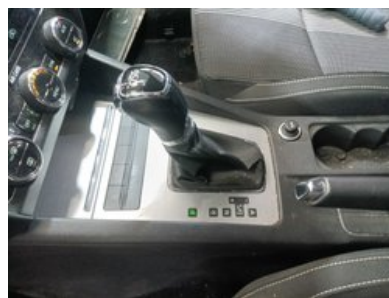
✔ **1. Salong:** Täiendavad Puhastustööd

- ✓ 1. Kere pesemine
- ✓ 2. Salongi süvapuhasustus ainult hüpoallergeensete puhastusvahendidega
- ✓ 3. Kere poleerimine pärast puhastamist

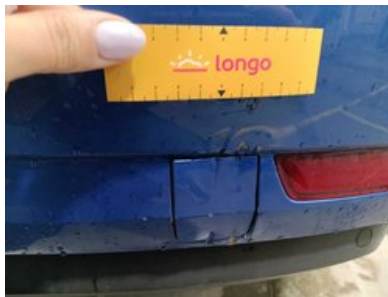
✓ **2. Tagaosa:** Tagumine stange - Seisukord ja joendus

- ✓ 1. Vaheta Põrkekaitse
- ✓ 2. Vaheta Põrkekaitse Võred

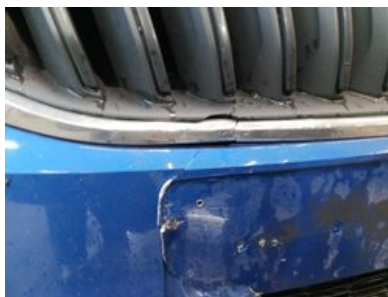
✓ **3. Esiosa:** Esistange - Seisukord ja Joendus
