Diagnostikaaruanne

2016 PEUGEOT 2008 Active

Diagnostika üksikasjad

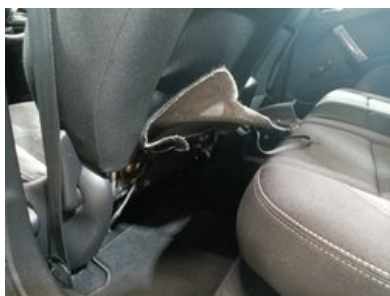
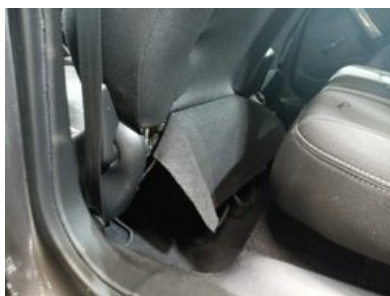
✔ **1. Istmed:** Kõik Istmed - Seisukord

- ✓ 1. Paranda iste

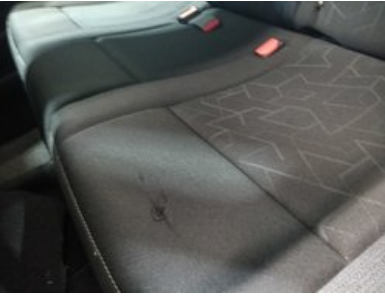
✓ **2. Istmed:** Kõik Istmed - Seisukord

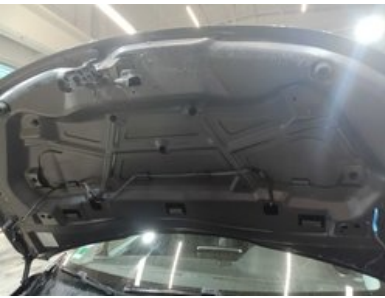
✓ **1. Esiosa:** Kapoti Heliisolatsioon - Seisukord

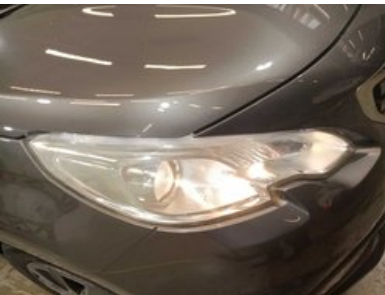
✓ **2. Muu:** Täiendavad Poleerimistööd

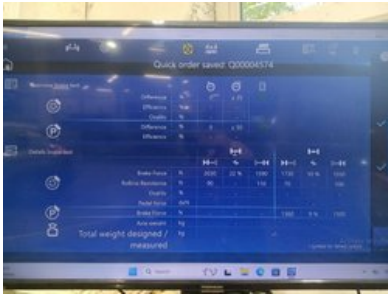
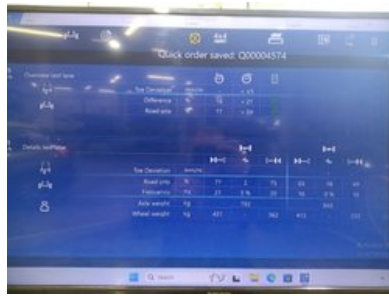
✓ 1. Piduristendi Tulemused

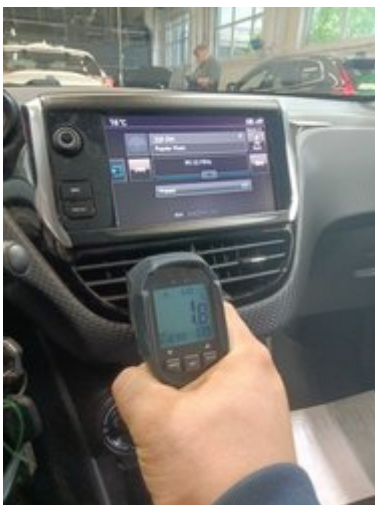
✓ 3. Kliimaseadme Mõõtmine
