# Diagnostikaaruanne

## 2019 KIA NIRO DynamicPlusLine

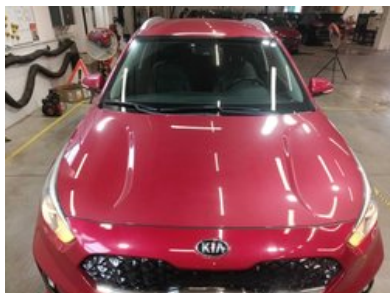
### ✓ 1. Muu: Täiendavad Poleerimistööd
