# Diagnostikaaruanne

## 2022 RENAULT KADJAR Equilibre

Läbisõit lõpetamise kuupäeval: 235 273 km

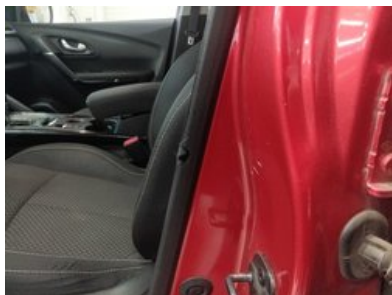
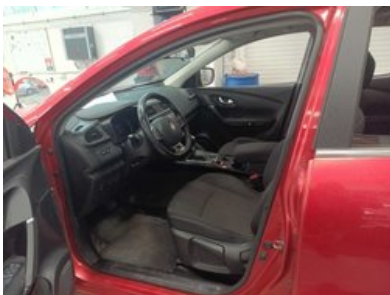
### ✓ 1. Uksed: Uste Kummitihendid

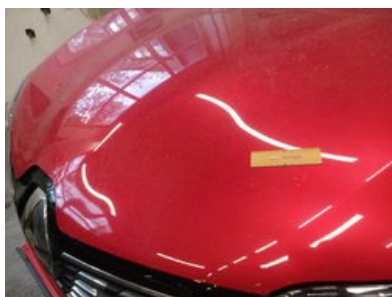
### ✓ 1. Esiosa: Kapott - Nähtavad Kahjustused

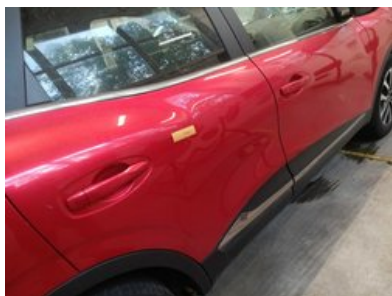
### ✓ 2. Külg: Vasak ja Parema Kül - Nähtavad Kahjustused ja Kriimustused

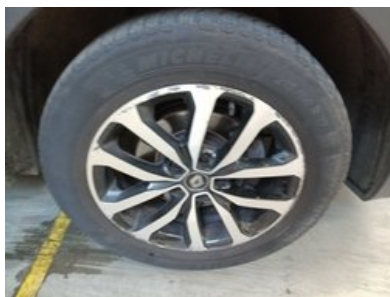
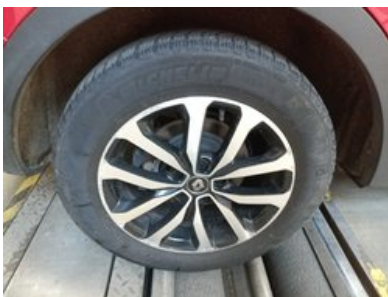
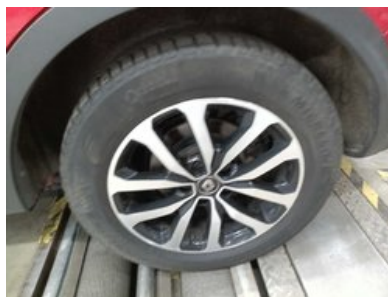
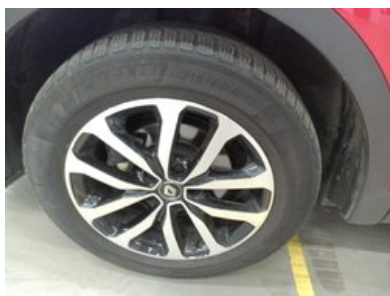
✓ **3. Külg:** Veljed - Seisukord

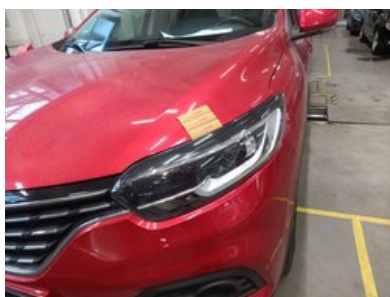
✓ **4. Tuled:** Lambipirnid

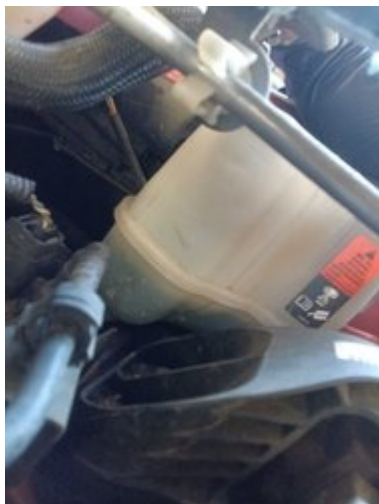
✓ **3. MUU:** Jahutussüsteemi Täitmine

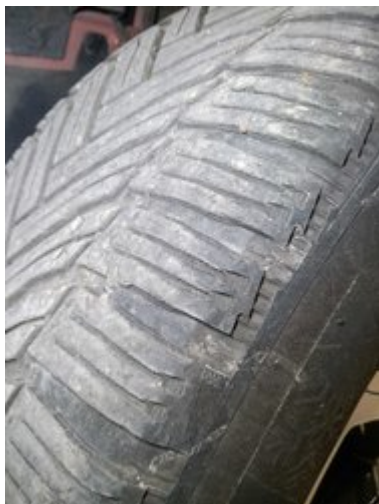
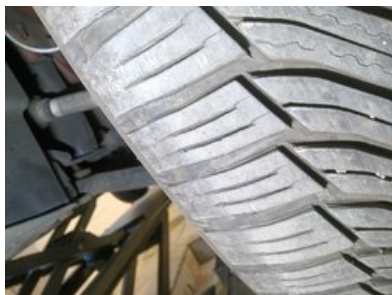
✓ **4. MUU:** Vahetada Rehve

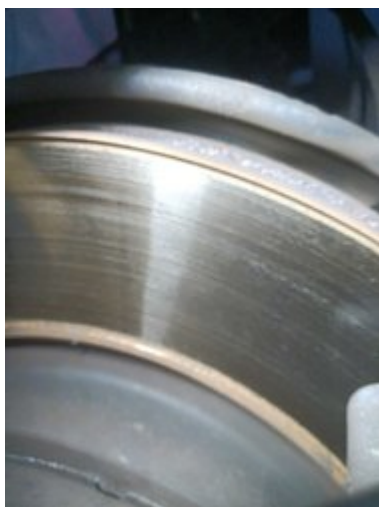
✓ **5. PIDURID:** Esimesed Pidurikettad Mõlemad
