# Diagnostikaaruanne

## 2014 BMW 320 High Executive

Longo poolt läbi viidud põhjaliku diagnostika käigus, 2 puudust olid tuvastatud sõidukis.

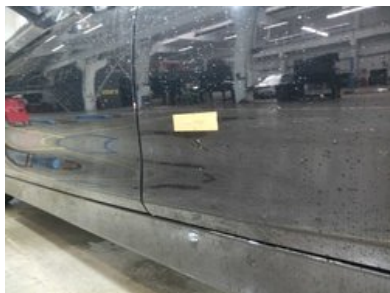
- ✓ **1. Külg:** Vasak ja Parem Külg - Nähtavad Kahjustused ja Kriimustused

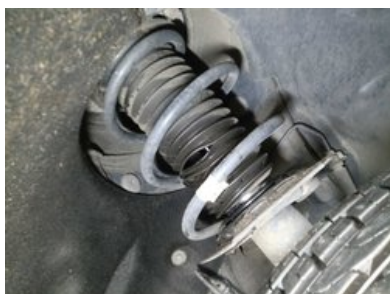
- ✓ **1. VEDRUSTUS:** Amortisaatori posti komplekt (mõlemad)
