# Diagnostikaaruanne

## 2017 OPEL ZAFIRA TOURER Business+

### Tuvastatud puuduste kokkuvõte

Longo poolt läbi viidud põhjaliku diagnostika käigus, 18 puudust olid tuvastatud sõidukis.

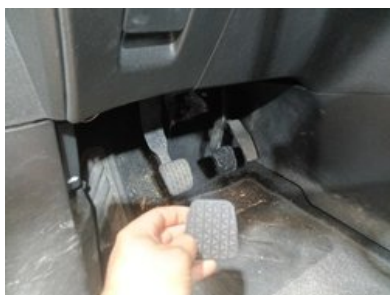
✔ 1. Esiosa: Katted ja liistud - Seisukord

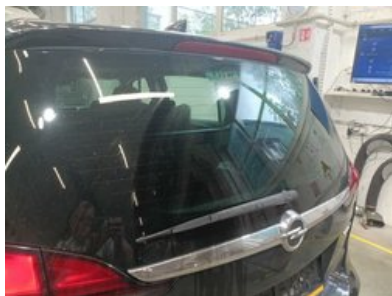
✓ **2. Esiosa:** Klaasipuhasti Kumm ja Käepide (Ees ja Taga) - Seisukord

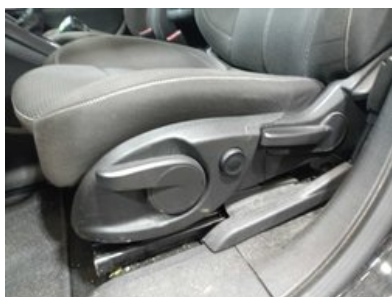
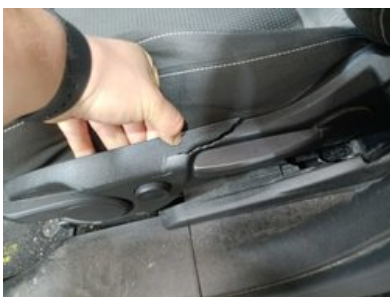
✓ **3. Istmed:** Kõik Istmed - Seisukord

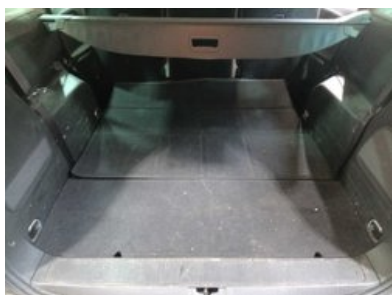
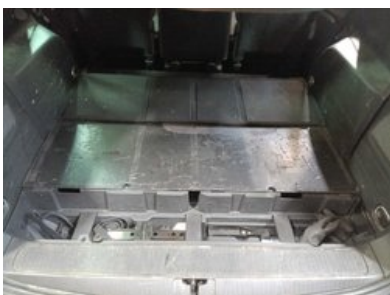
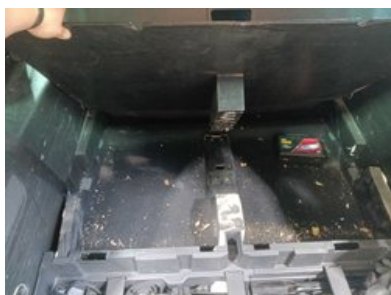
✓ **4. Salong:** Vaibad - Seisukord

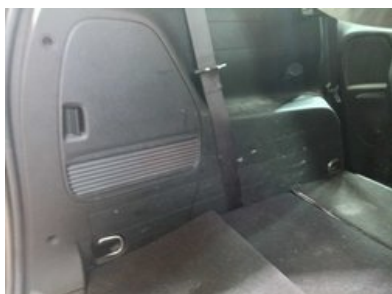
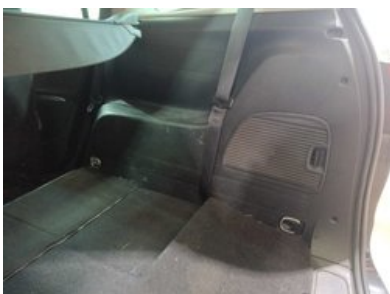
✓ **5. Salong:** Katted ja liistud - Seisukord

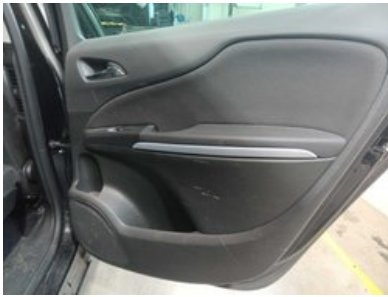
✓ **6. Uksed:** Katted ja liistud - Seisukord

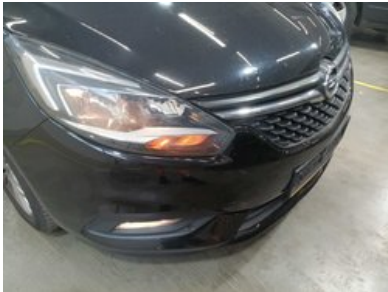
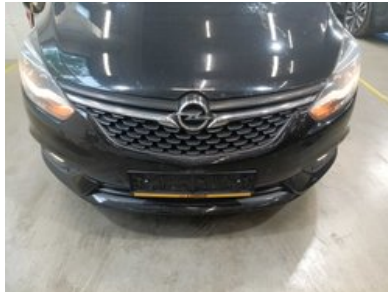
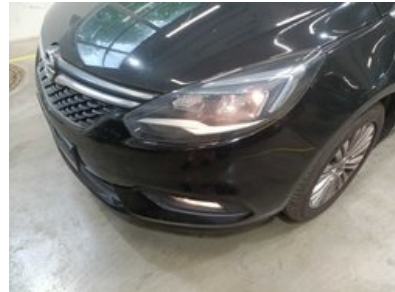
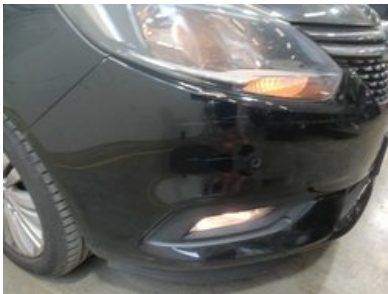
✓ **1. Esiosa:** Esistange - Seisukord ja Joondus

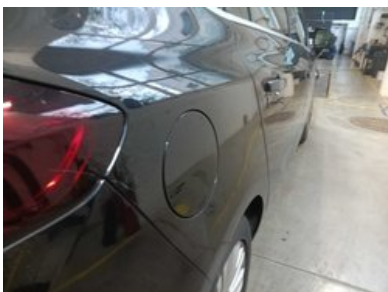
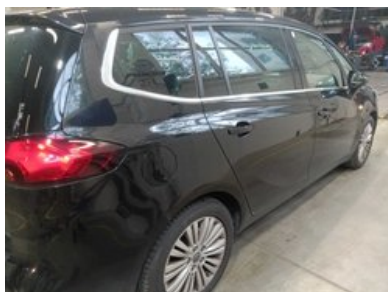
✓ **2. Muu:** Täiendavad Poleerimistööd

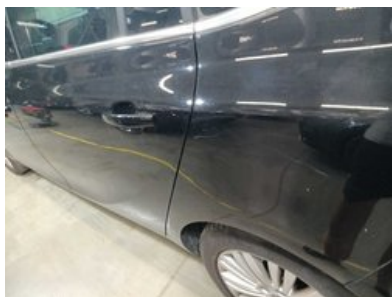
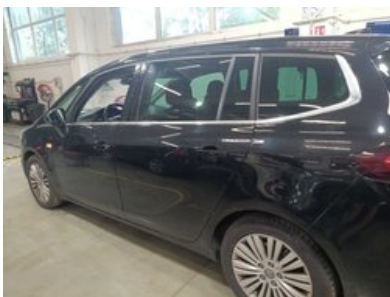
✓ **3. Muu:** Täiendavad Poleerimistööd

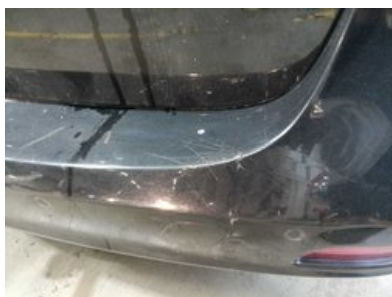
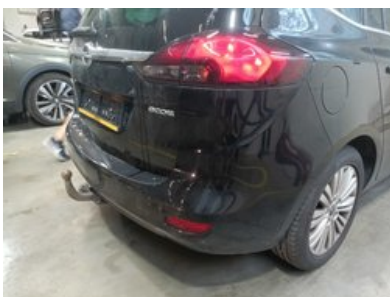
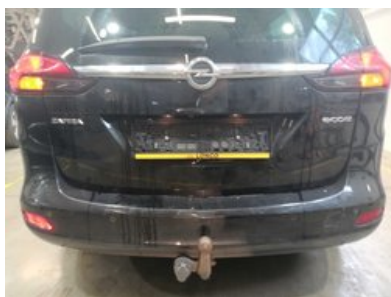
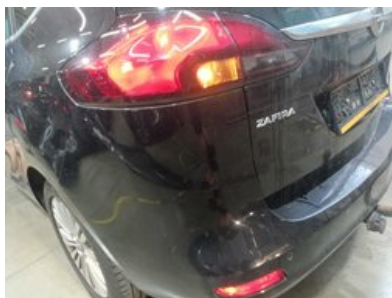
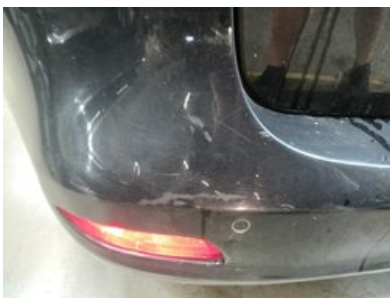
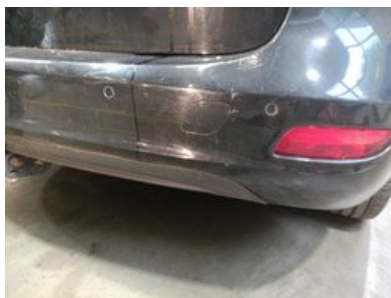
✓ **4. Tagaosa:** Tagumine stange - Seisukord ja joondus

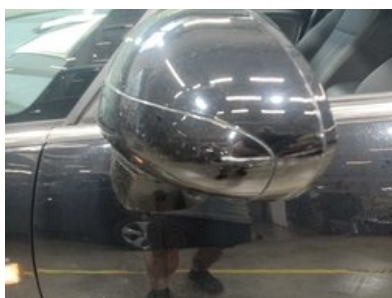
✓ **5. Külg:** Välispeeglid - Peeglite Terviklikkus ja Kinnitamine Auto Külge

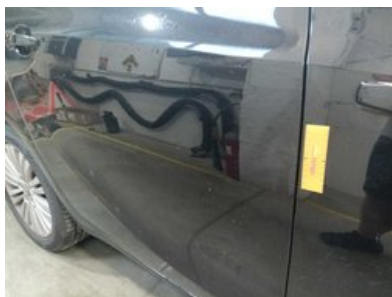
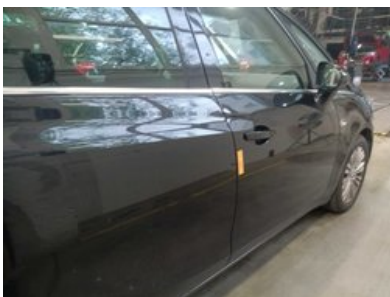
✓ **6. Külg:** Vasak ja Parem Külg - Nähtavad Kahjustused ja Kriimustused

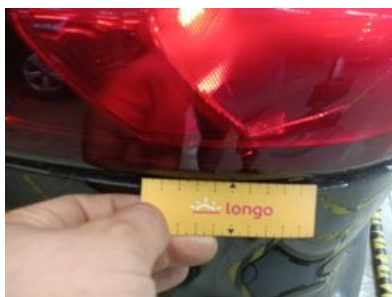
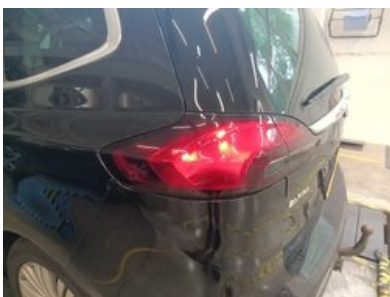
✓ **7. Tuled:** Tagatuled (Pidurituled, udutuled, suunatud) - Toimimine, kahjustused ja värv

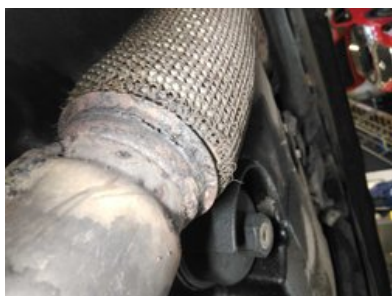
✓ **1. HEITGAASISÜSTEEM:** Toru - Esi/Allalaskuv

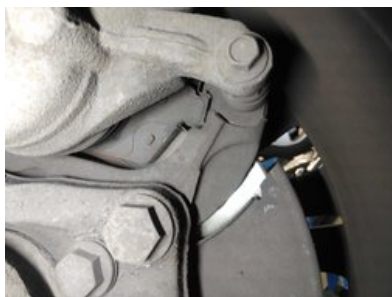
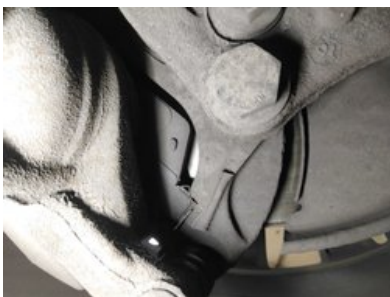
✓ **2. PIDURID:** Esimesed Pidurikettad Mõlemad koos Klotside

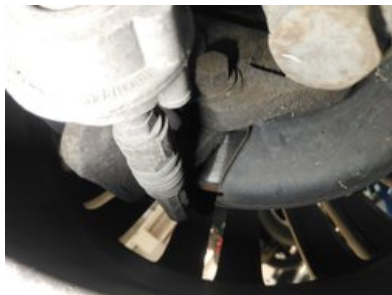
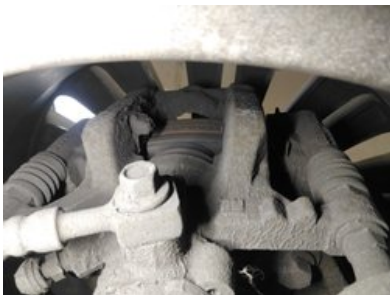
✓ **3. PIDURID:** Tagumine Piduri Ketas (Mõlemad)

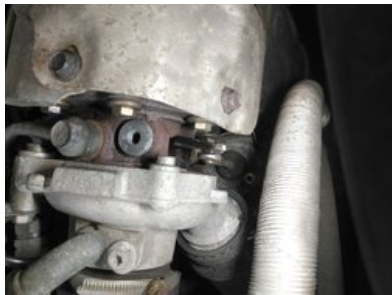
✓ **4. MOOTORI JUHTIMINE - KÜTUS:** Turbokompressor

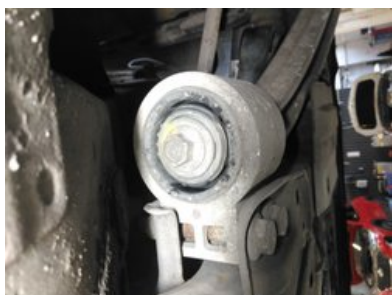
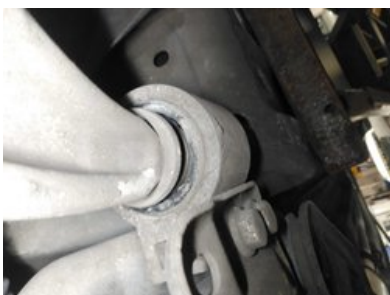
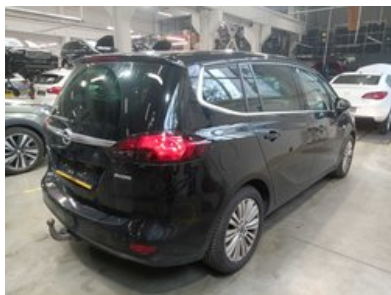
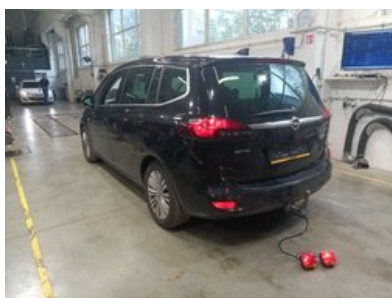
✓ **5. VEDRUSTUS:** Vedrustuse Alumise Õla Puksid
