# Diagnostikaaruanne

## 2020 PEUGEOT 3008 GT Line

Longo poolt läbi viidud põhjaliku diagnostika käigus, 4 puudust olid tuvastatud sõidukis.

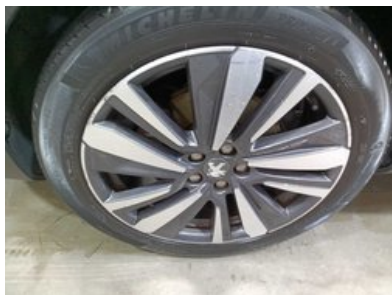
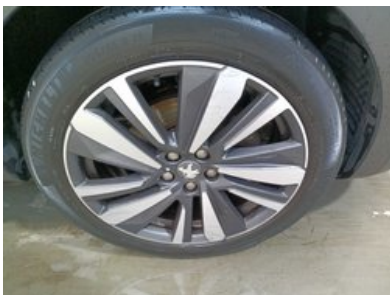
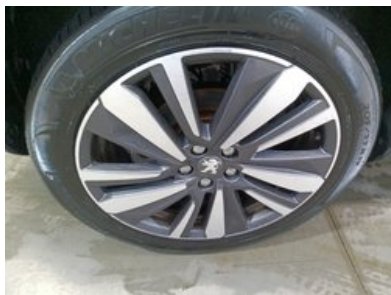
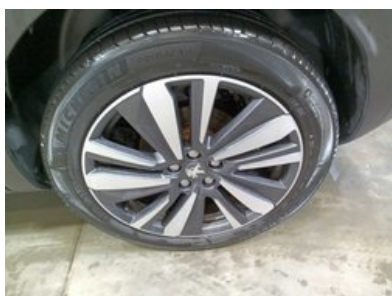
### ✓ 1. Külg: Veljed - Seisukord
