# Diagnostikaaruanne

## 2021 CITROEN C4 Business Plus

### Diagnostika üksikasjad

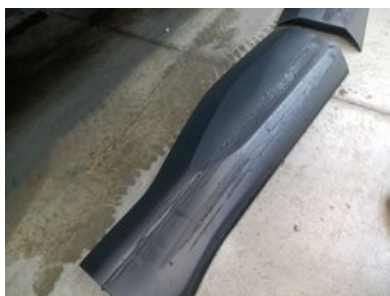
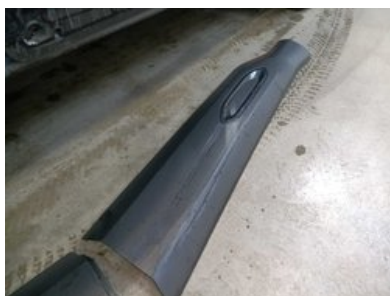
- ✓ 1. Külg: Vasak ja Parem Külg - Nähtavad Kahjustused ja Kriimustused

- ✓ 1. Parema Ukse Plastikosad
