# Diagnostikaaruanne

## 2021 CITROEN C5 Aircross Business

### Diagnostika üksikasjad

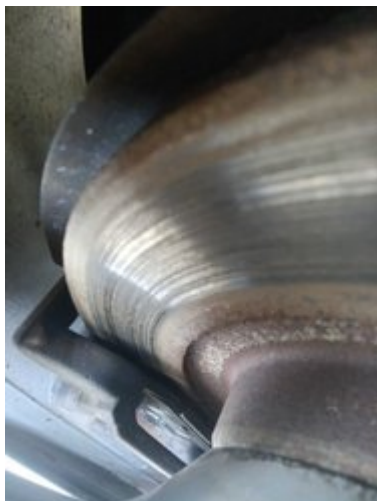
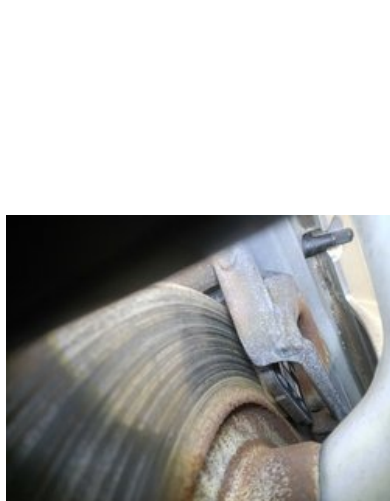
✓ **7. MUU:** Tagumine Piduriketas ja Klotsid
