# Diagnostikaaruanne

## 2017 VOLVO V60 Polar+

Longo poolt läbi viidud põhjaliku diagnostika käigus, 9 puudust olid tuvastatud sõidukis.

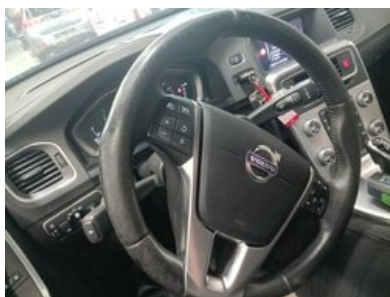
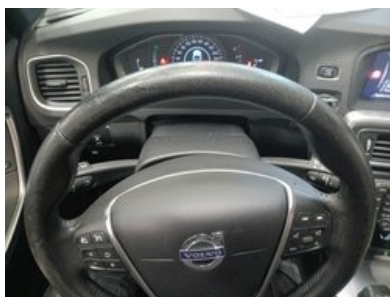
### ✓ 1. Esiosa: Rool - Seisukord

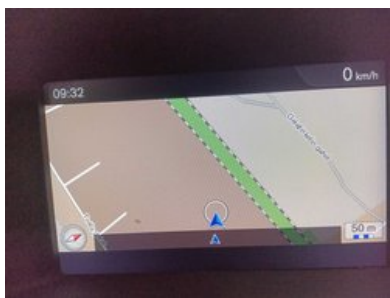
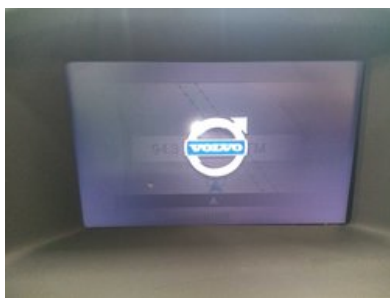
### ✓ 2. Toiming: Navigatsiooni- ja raadiosüsteem - Toimimine

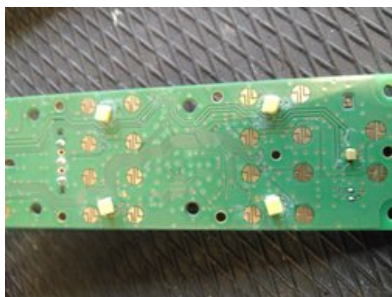
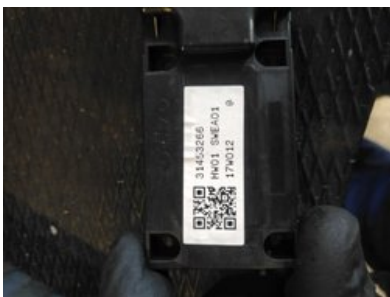
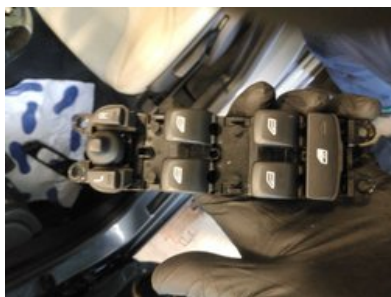
✓ **3. Uksed:** Elektriakende Toimimine - Kõik Aknad

- ✓ 1. Vahetada Aknatõstuki Nuppu(-pe)

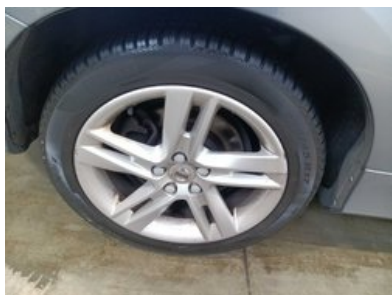
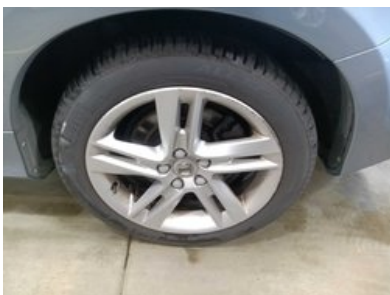
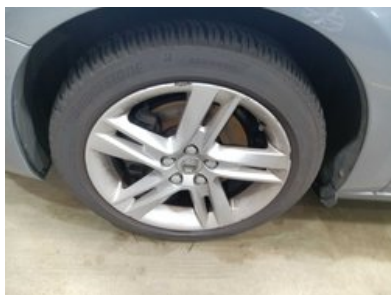
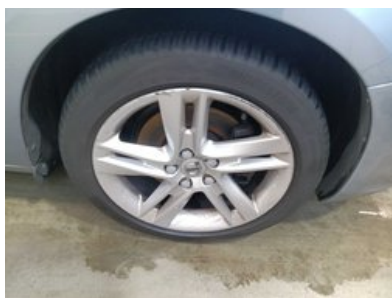
✓ **1. Külg:** Veljed - Seisukord

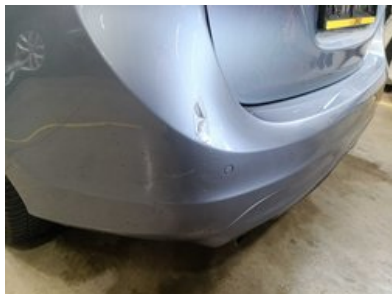
✓ **2. Tagaosa:** Tagumine stange - Seisukord ja joondus

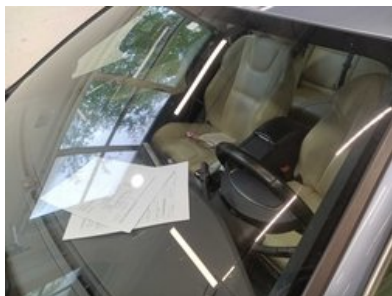
- ✓ **3. Esiosa:** Esiklaasi terviklikkus - puuduvad tehnõlevaatust välistavad kahjustused

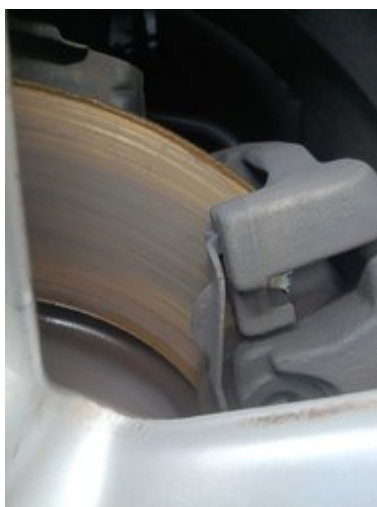
- ✓ **2. PIDURID:** Esimesed Pidurikettad Mõlemad

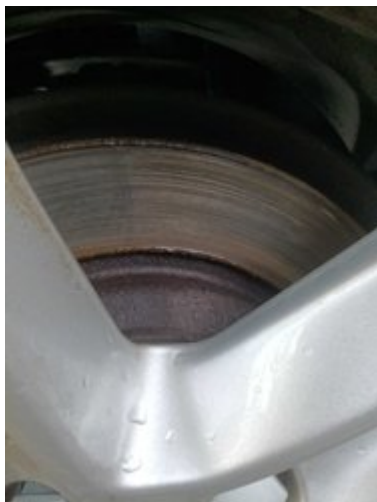
✓ **3. PIDURID:** Tagumine Piduri Ketas (Mõlemad) koos Klotsidega
