# Diagnostikaaruanne

## 2014 KIA CEED Business

Longo poolt läbi viidud põhjaliku diagnostika käigus, 24 puudust olid tuvastatud sõidukis.

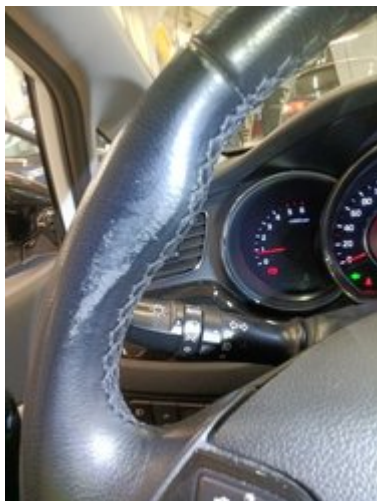
### ✓ 1. Esiosa: Rool - Seisukord

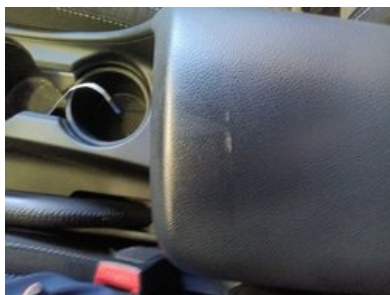
### ✓ 2. Salong: Käetugi - Toimimine ja Seisukord

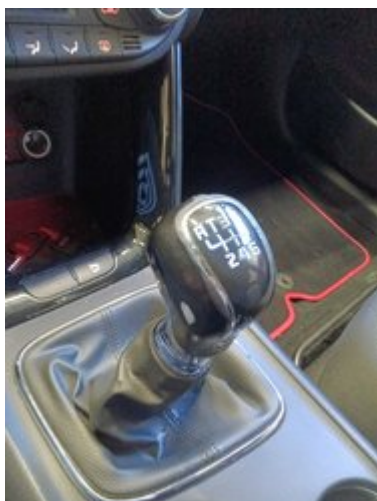
### ✓ 3. Salong: Käigukang Katik ja Käigukang Nupp - Seisukord

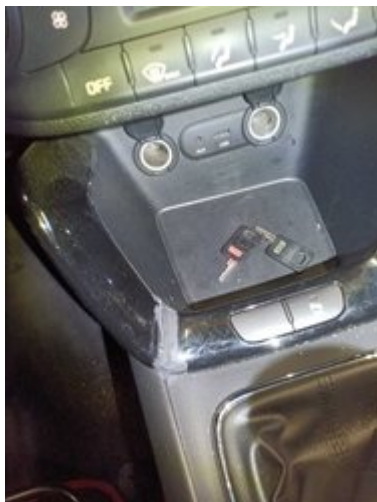
✓ **4. Salong:** Katted ja liistud - Seisukord

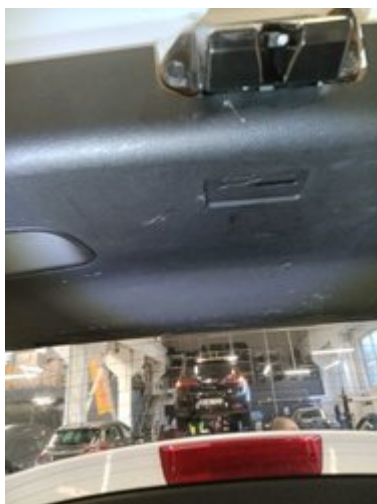
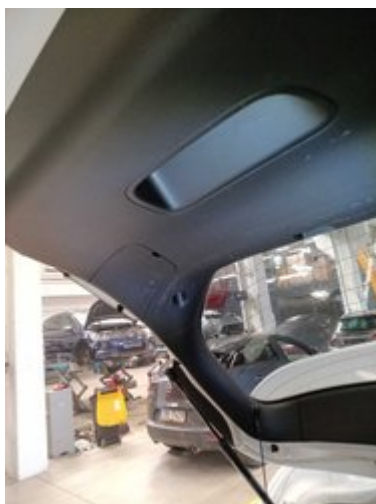
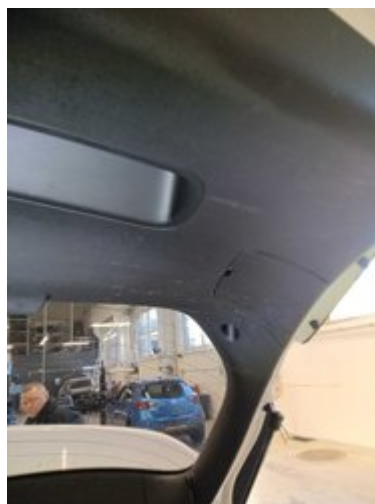
✓ **5. Salong:** Katted ja liistud - Seisukord

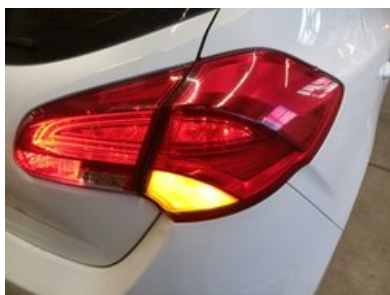
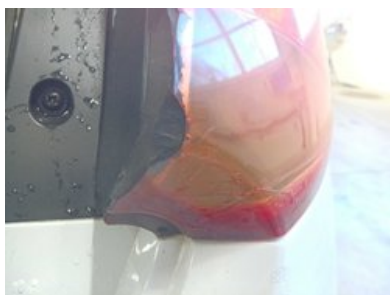
✓ **1. Tuled:** Tagatuled (Pidurituled, udutuled, suunatud) - Toimimine, kahjustused ja värv

- ✓ 1. Vaheta Tagumised Tuled

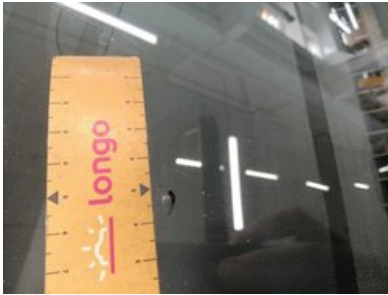
✓ **3. Esiosa:** Esiklaasi terviklikkus - puuduvad tehnõlevaatust välistavad kahjustused

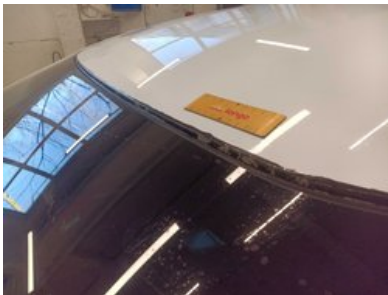
✓ **4. Muu:** Katus - Nähtavad kahjustused (nt rahekahjustused)

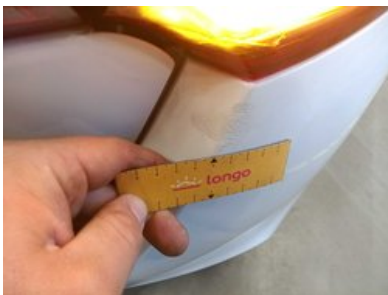
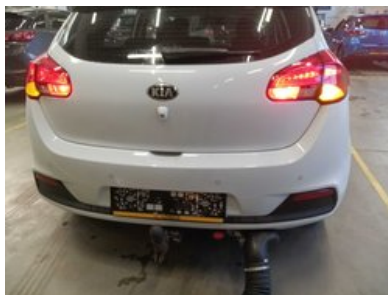
✓ **5. Tagaosa:** Tagumine stange - Seisukord ja joondus

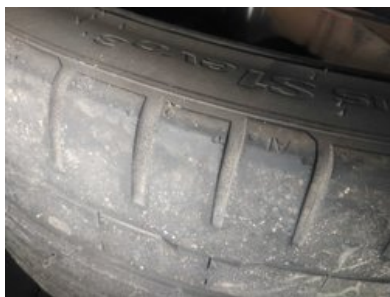
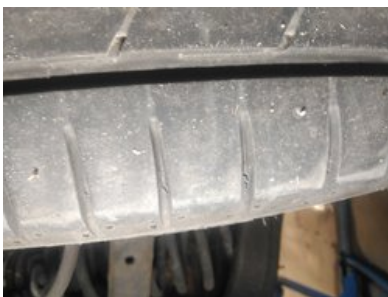
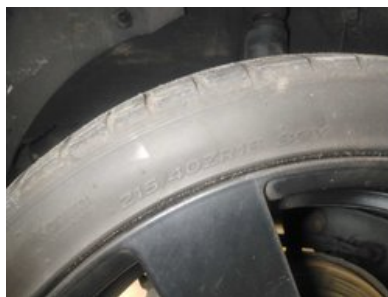
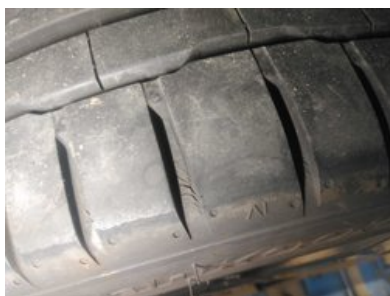
✓ **3. MUU:** Vahetada Rehve

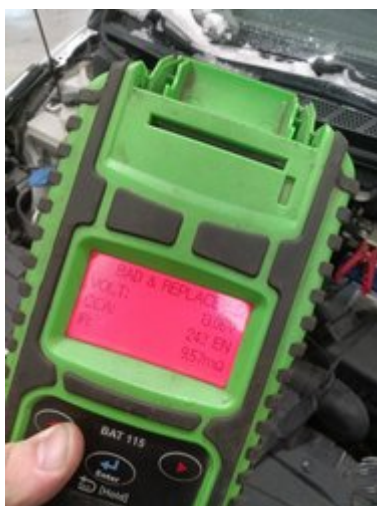
✓ **4. MUU:** Laadida Akut

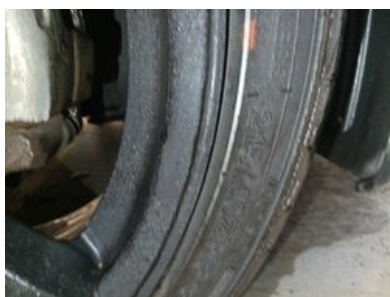
✓ **5. MUU:** Vahetada Rehve

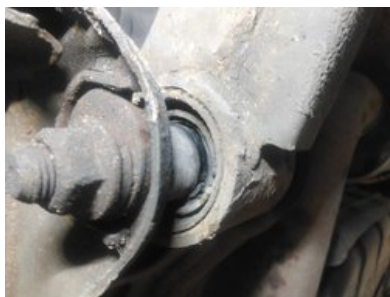
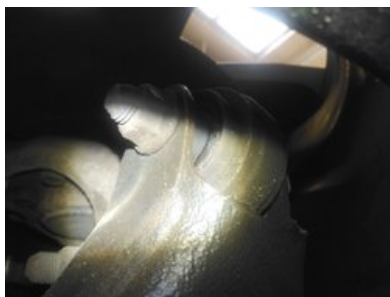
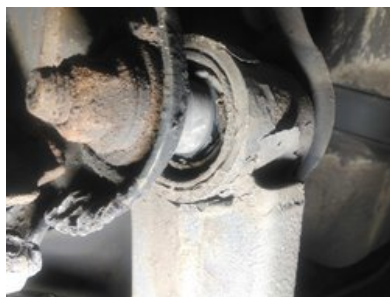
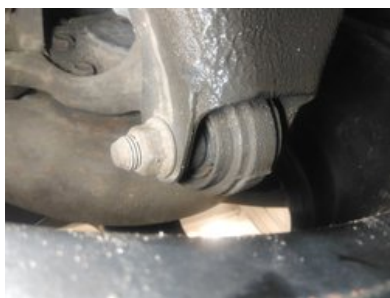
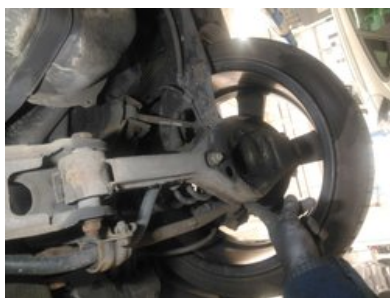
✓ **6. VEDRUSTUS:** Vedrustuse Alumine Ölg Mõlemad

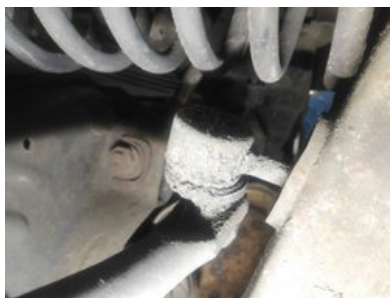
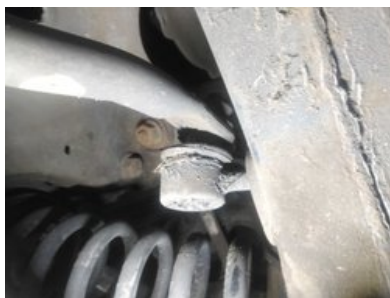
✓ **7. VEDRUSTUS:** Stabilisaatori Välimine Varras, Mõlemad Pooled

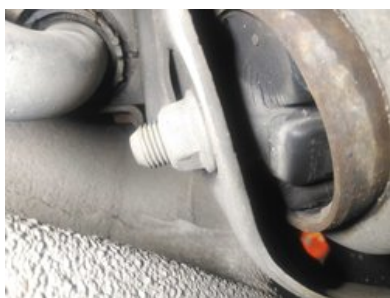
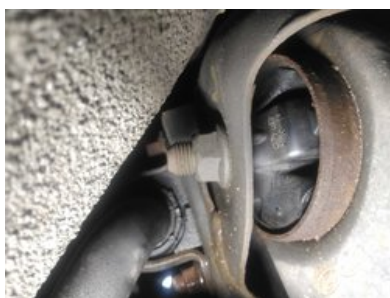
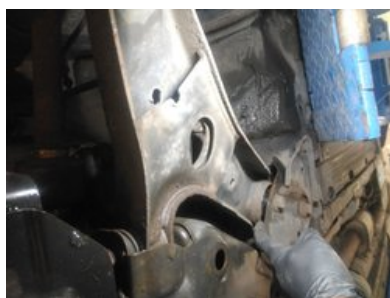
✓ **8. VEDRUSTUS:** Vedrustuse Alumine Ölg Mõlemad

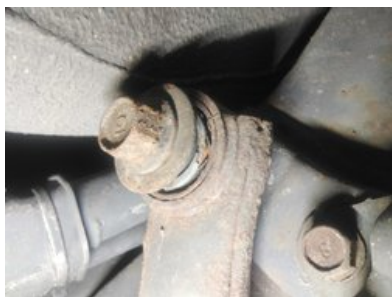
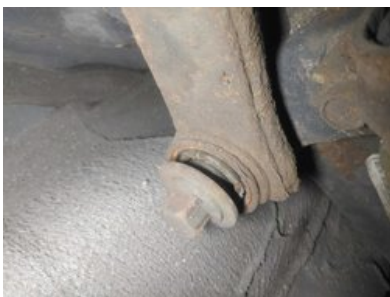
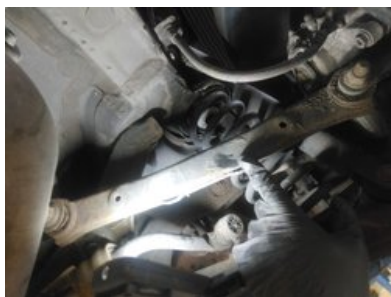
✓ **9. VEDRUSTUS:** Veermiku Ülemine Vars Tagumine

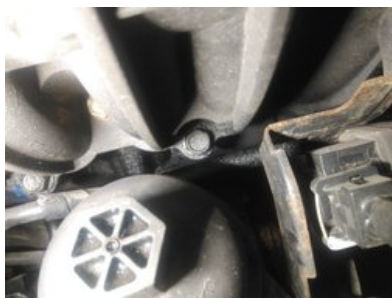
✓ **10. MOOTORI JUHTIMINE - KÜTUS:** Sisselaskekollektor

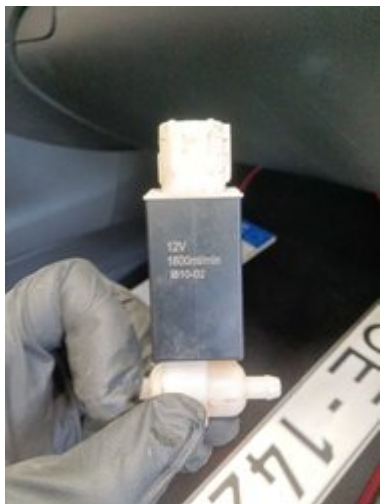
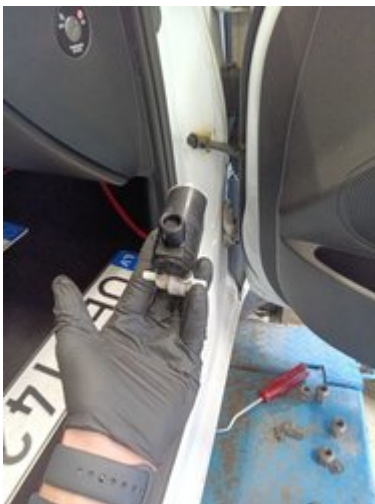
✓ **12. ÜLDINE ELEKTER:** Puhasti Pesuri Mootor
