# Diagnostikaaruanne

## 2016 SKODA OCTAVIA Ambition Businesslir

### Tuvastatud puuduste kokkuvõte

Longo poolt läbi viidud põhjaliku diagnostika käigus, 19 puudust olid tuvastatud sõidukis.

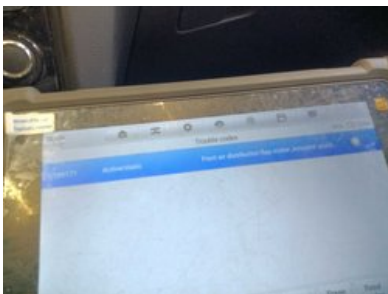
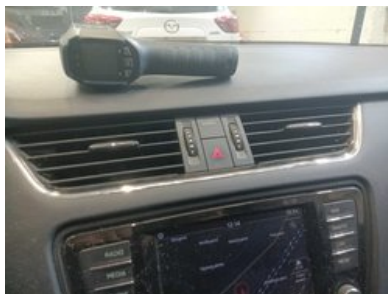
#### ✓ 1. Toiming: Küttesüsteem - Toimimine

- ✓ 1. Vaheta Peegli Katet
- ✓ 2. Muu: Ei Puhu Õhku Keskmiste Õhuavade Kaudu

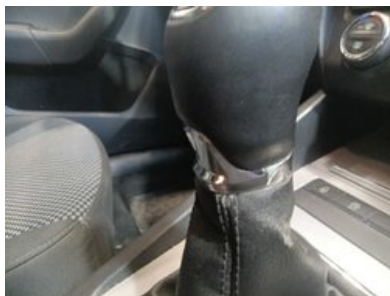
✓ **2. Salong:** Käigukang Katik ja Käigukang Nupp - Seisukord

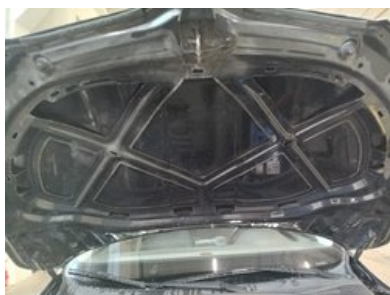
✓ **1. Esiosa:** Kapoti Heliisolatsioon - Seisukord

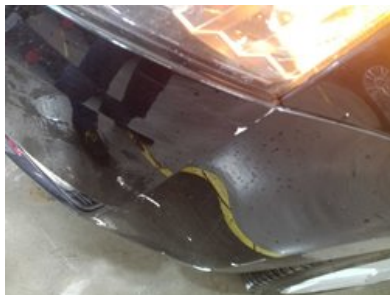
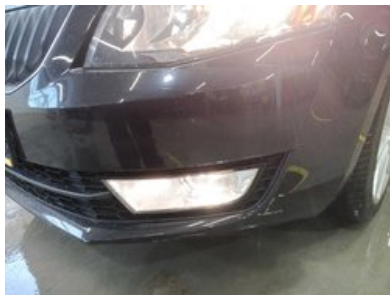
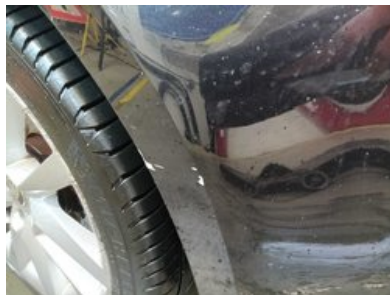
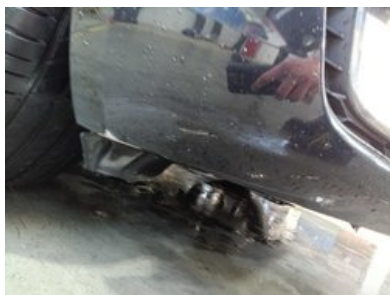
✓ **2. Esiosa:** Esistange - Seisukord ja Joondus

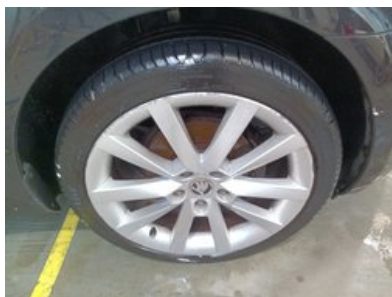
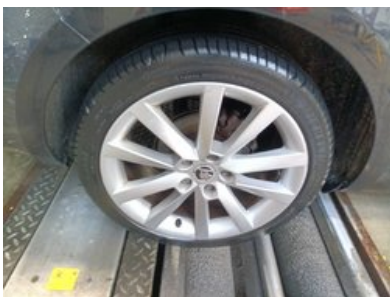
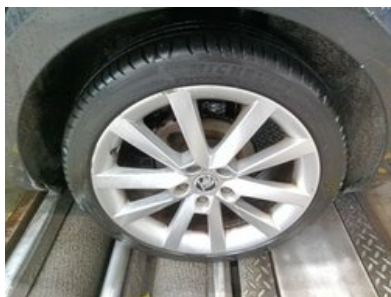
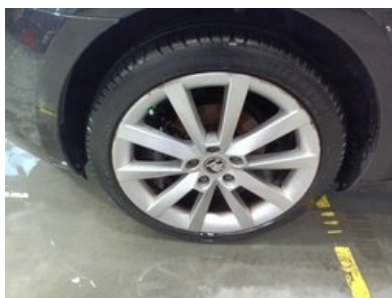
✓ **4. Külg:** Veljed - Seisukord

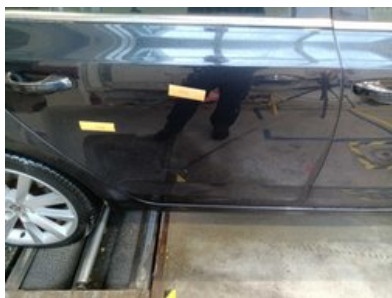
✓ **5. Külg:** Vasak ja Parem Külg - Nähtavad Kahjustused ja Kriimustused

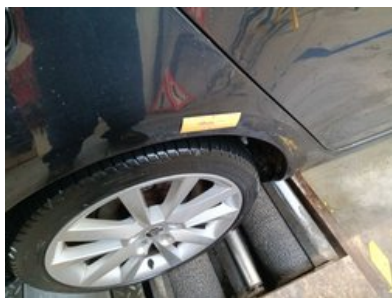
✓ **6. Külg:** Vasak ja Parem Külg - Nähtavad Kahjustused ja Kriimustused

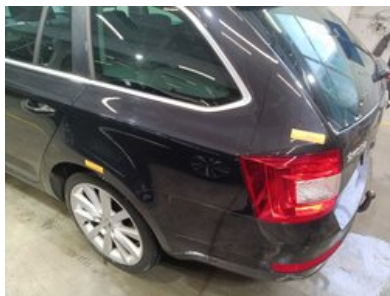
✓ **7. Külg:** Vasak ja Parem Külg - Nähtavad Kahjustused ja Kriimustused

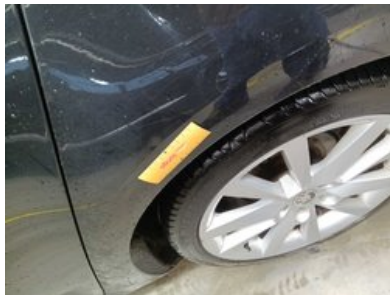
✓ **8. Külg:** Vasak ja Parem Külg - Nähtavad Kahjustused ja Kriimustused

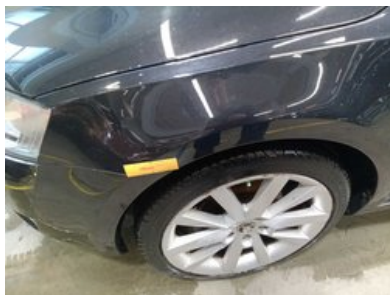
✓ **9. Külg:** Vasak ja Parem Külg - Nähtavad Kahjustused ja Kriimustused

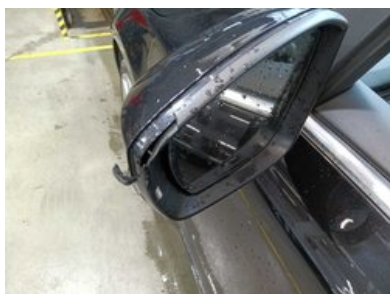
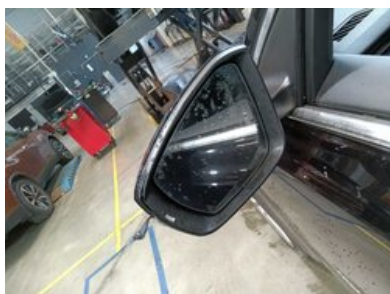
✓ **10. Külg:** Välispeeglid - Peeglite Terviklikkus ja Kinnitamine Auto Külge

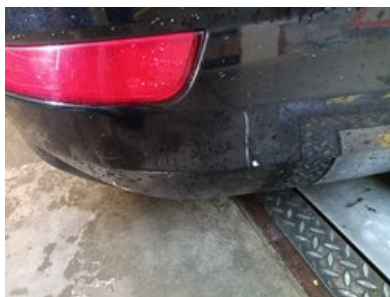
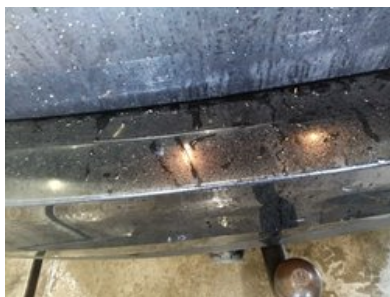
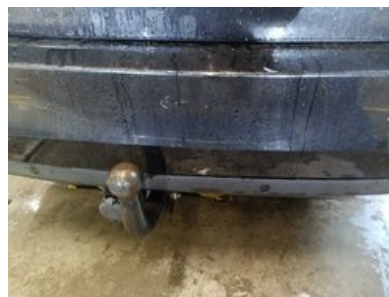
✓ **11. Tagaosa:** Tagumine stange - Seisukord ja joondus

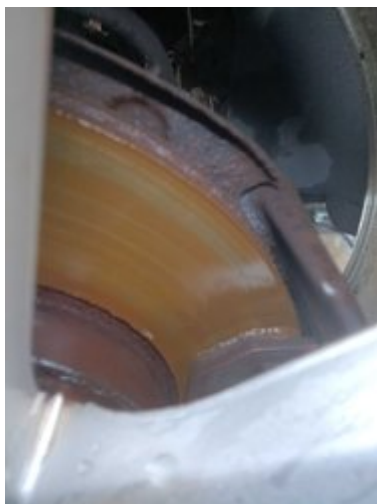
✓ **3. PIDURID:** Esimesed Pidurikettad Mõlemad

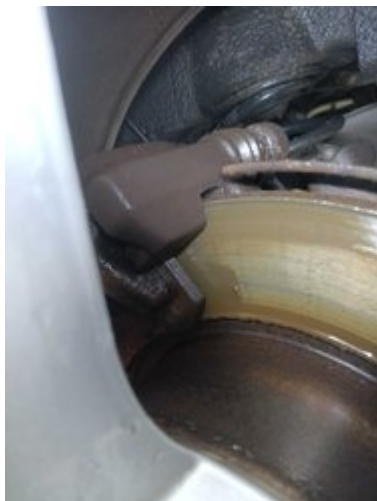
✓ **4. PIDURID:** Tagumine Piduri Ketas (Mõlemad)

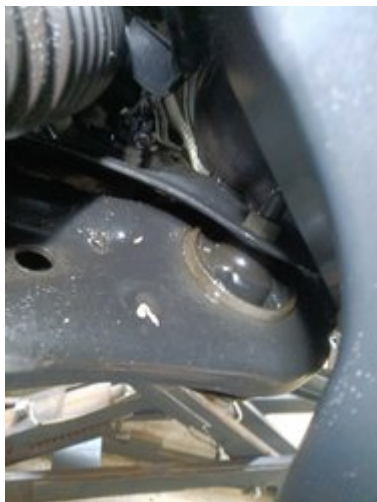
✓ **5. VEDRUSTUS:** Vedrustuse Alumine Ölg Mõlemad

- ✓ 1. Vedrustuse Alumine Võll (Mõlemad)
- ✓ 2. Mootoriõli ja Filtri Vahetus
- ✓ 3. Süsteemi Tühjendamine/Täitmine
- ✓ 4. Laadida Akut
