# Diagnostikaaruanne

## 2021 TOYOTA COROLLA Premium

### Tuvastatud puuduste kokkuvõte

Longo poolt läbi viidud põhjaliku diagnostika käigus, 18 puudust olid tuvastatud sõidukis.

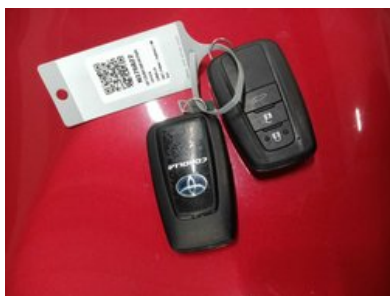
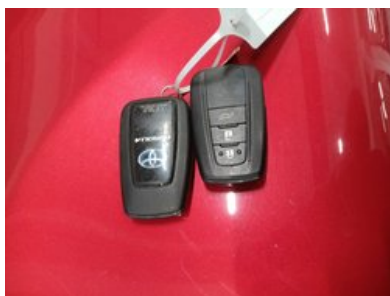
✔ **1. Salong:** Tarvikud - Toimimine ja Seisukord

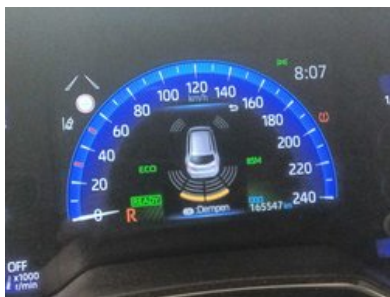
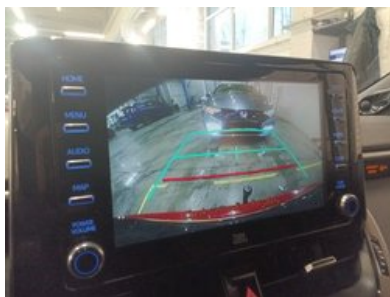
✓ **2. Salong:** Tarvikud - Toimimine ja Seisukord

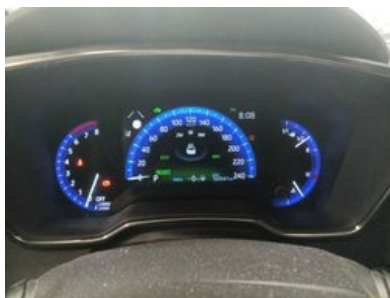
✓ **3. Salong:** Tarvikud - Toimimine ja Seisukord

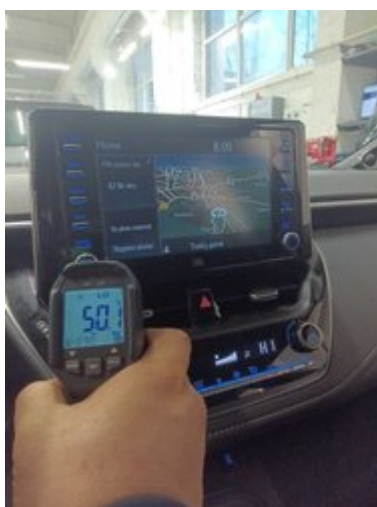
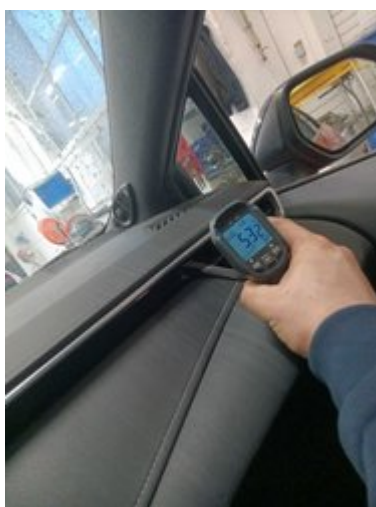
✓ **4. Salong:** Tarvikud - Toimimine ja Seisukord

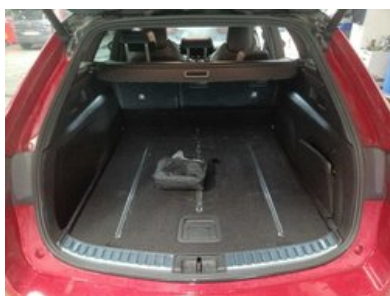
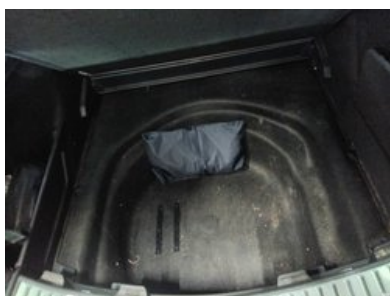
✓ **5. Salong:** Tarvikud - Toimimine ja Seisukord

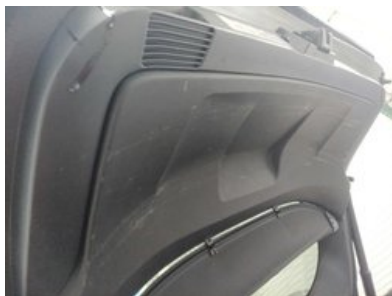
✓ **6. Salong:** Katted ja liistud - Seisukord

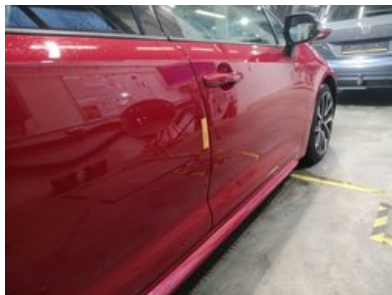
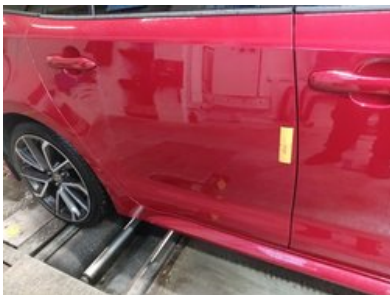
✓ **1. Külg:** Vasak ja Parem Külg - Nähtavad Kahjustused ja Kriimustused

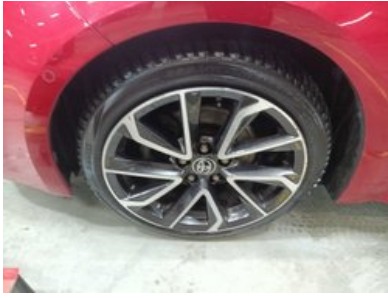
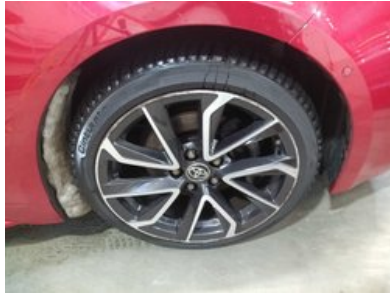
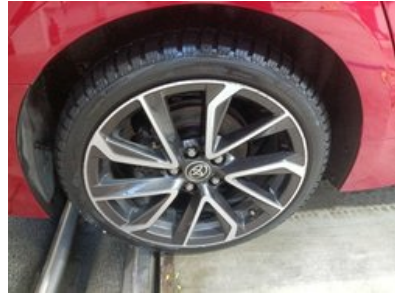
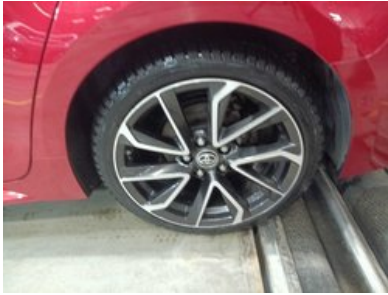
✓ **2. Külg:** Veljed - Seisukord

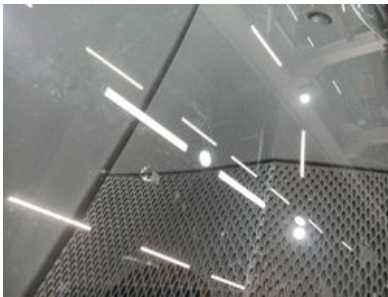
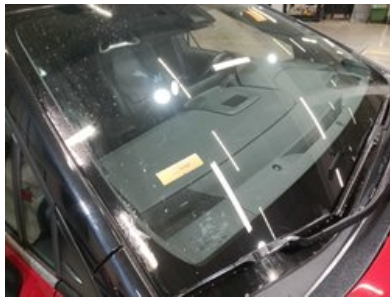
✓ **3. Esiosa:** Esiklaasi terviklikkus - puuduvad tehnölevaatust välistavad kahjustused

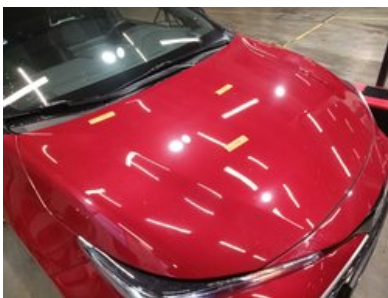
✓ **4. Esiosa:** Kapott - Nähtavad Kahjustused

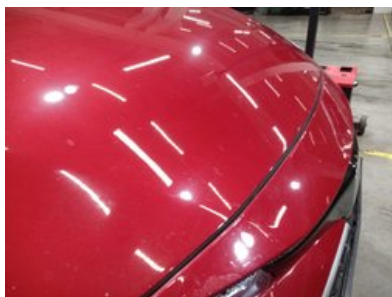
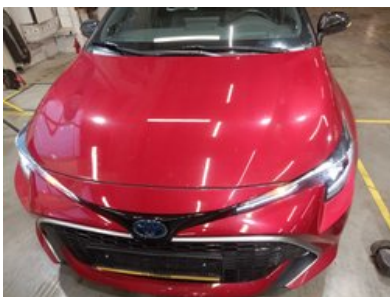
✓ **5. Esiosa:** Kapott - Nähtavad Kahjustused

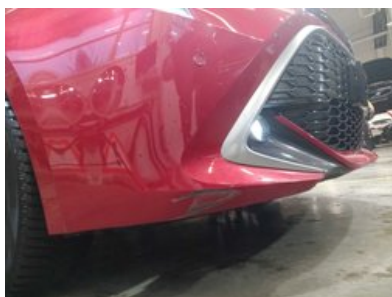
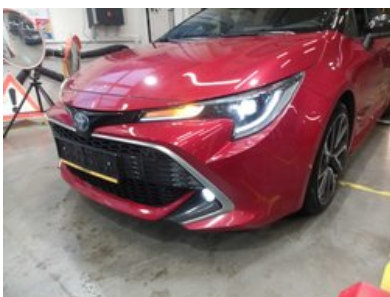
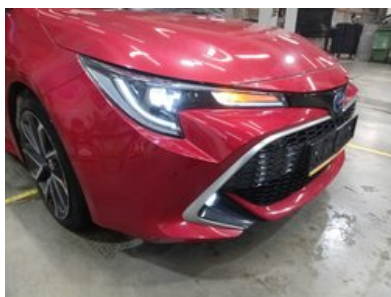
✓ **6. Esiosa:** Esistange - Seisukord ja Joondus

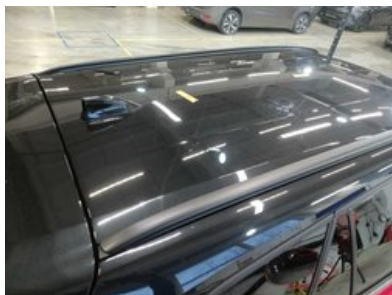
✓ **7. Muu:** Katus - Nähtavad kahjustused (nt rahekahjustused)

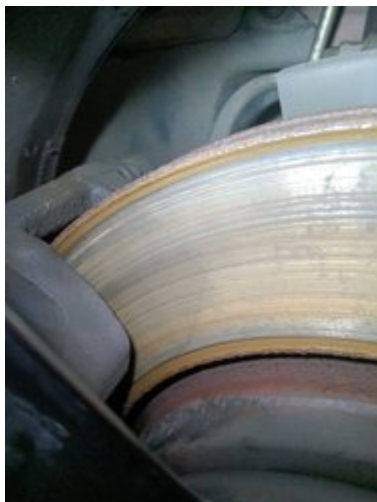
✓ **3. PIDURID:** Esimesed Pidurikettad Mõlemad

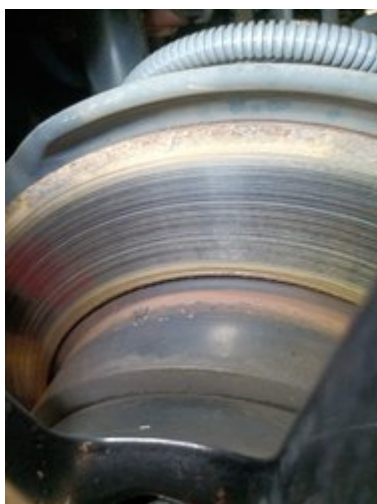
✓ **4. PIDURID:** Tagumine Piduri Ketas (Mõlemad)
