# Diagnostikaaruanne

## 2017 OPEL MOKKA X Edition

### Diagnostika üksikasjad

### Tuvastatud puuduste kokkuvõte

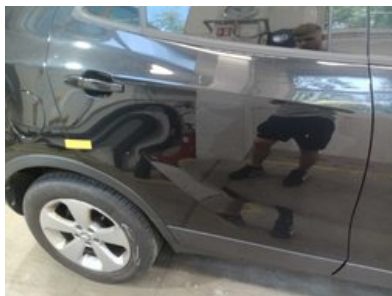
- ✓ **3. Külg:** Vasak ja Parek Külg - Nähtavad Kahjustused ja Kriimustused

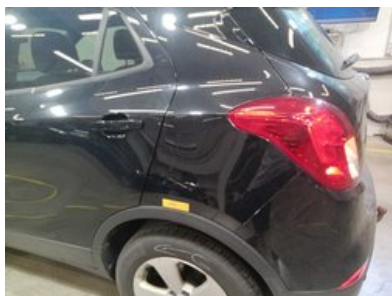
- ✓ **4. Külg:** Vasak ja Parek Külg - Nähtavad Kahjustused ja Kriimustused

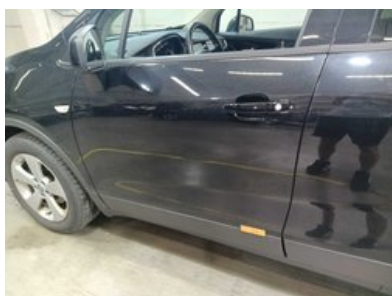
- ✓ **5. Külg:** Vasak ja Parek Külg - Nähtavad Kahjustused ja Kriimustused

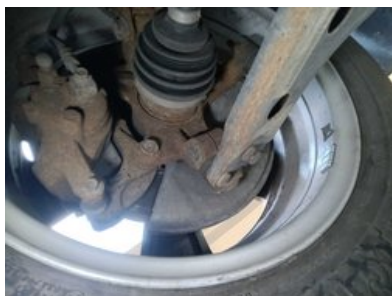
- ✓ **2. VEDRUSTUS:** Kuuliiges Alumine

- ✓ 1. Aku
- ✓ 2. Stabilisaatori Link - Välimine
- ✓ 3. Liigespolt - Alumine
- ✓ 4. Vedrupolidid (Mõlemad)
- ✓ 5. Tagumised Piduriklotsid
- ✓ 6. Mootoriõli ja Filtri Vahetus
