# Diagnostikaaruanne

## 2018 KIA NIRO DynamicLine

### Diagnostika üksikasjad

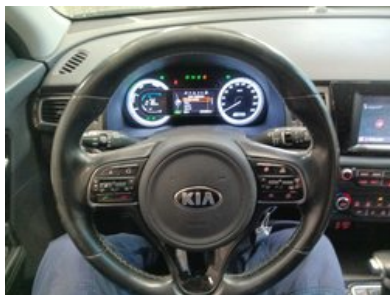
### ✓ 1. Esiosa: Rool - Seisukord

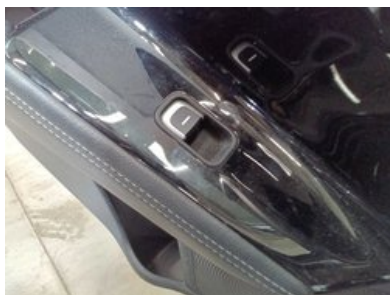
### ✓ 2. Uksed: Elektriakende Toimimine - Kõik Aknad

- ✓ 1. Vahetada Aknatõstuki Nuppu(-pe)

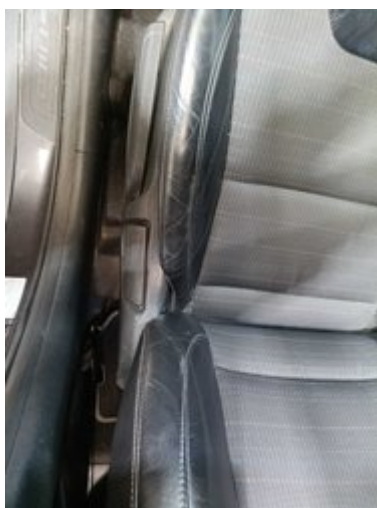
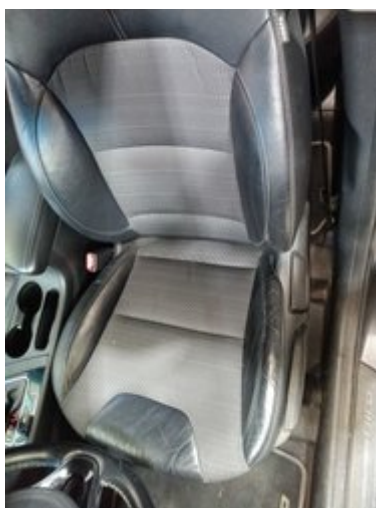
### ✓ 3. Istmed: Kõik Istmed - Seisukord

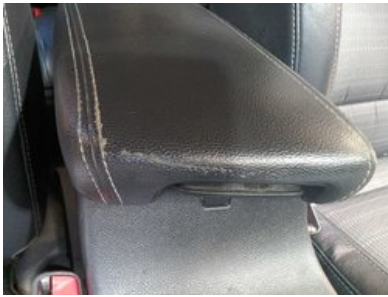
✓ **4. Salong:** Käetugi - Toimimine ja Seisukord

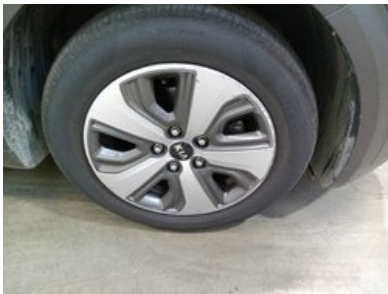
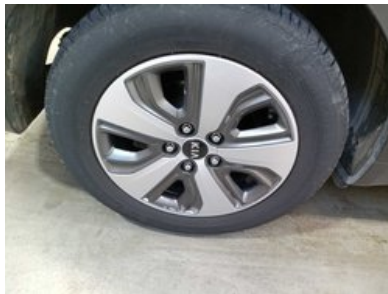
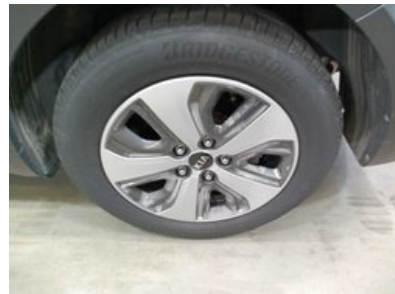
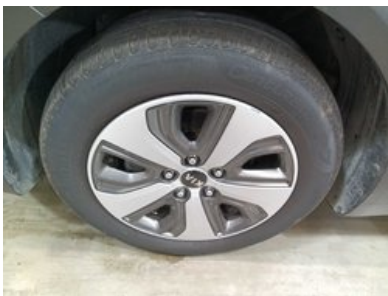
✓ **1. Külg:** Veljed - Seisukord

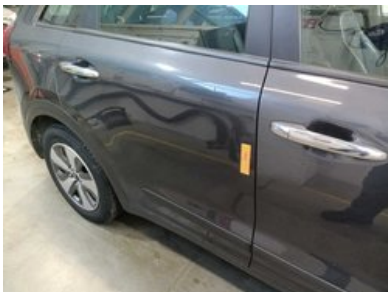
✓ **2. Külg:** Vasak ja Parem Külg - Nähtavad Kahjustused ja Kriimustused

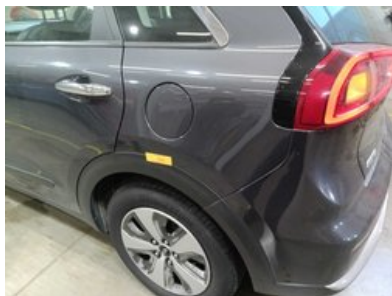
- ✓ **3. Külg:** Vasak ja Parem Külg - Nähtavad Kahjustused ja Kriimustused
