# Diagnostikaaruanne

## 2023 HYUNDAI TUCSON Comfort

### Diagnostika üksikasjad

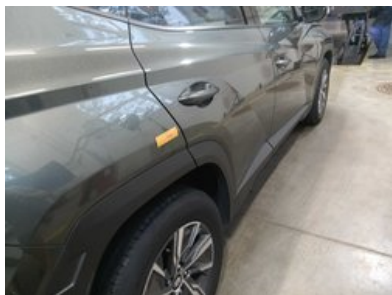
- ✓ **1. Külg:** Vasak ja Parem Külg - Nähtavad Kahjustused ja Kriimustused

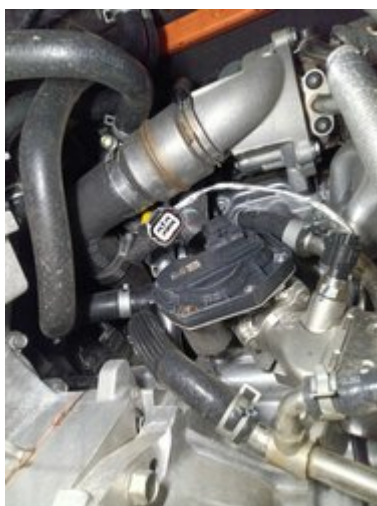
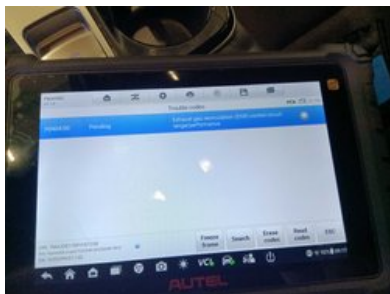
- ✓ **1. MUU:** Mootoriõli ja Filtri Vahetus
- ✓ **2. HEITGAASISÜSTEEM:** Heitgaasi Retsirkulatsiooni (EGR) Klapp

- ✓ 1. Heitgaasi Tagasiside (EGR) Klapp
- ✓ 2. Mootoriõli ja Filtri Vahetus

- 1. Quartz Ineo Xtra EC6 0W20 208L 4.8L
- 2. Õlifilter (263502M100)
- 3. EGR Klapp (GTV856)
