Diagnostikaaruanne

2021 MAZDA CX-5 Comfort

Läbisõit lõpetamise kuupäeval: 218 832 km

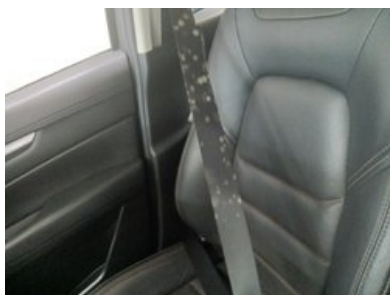
- ✔ **1. Salong:** Täiendavad Puhastustööd

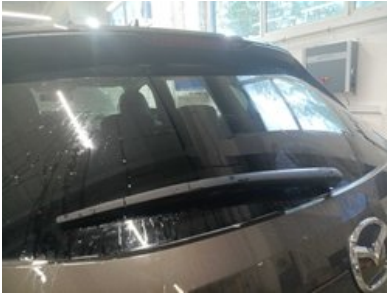
✓ **2. Esiosa:** Klaasipuhasti Kumm ja Käepide (Ees ja Taga) - Seisukord

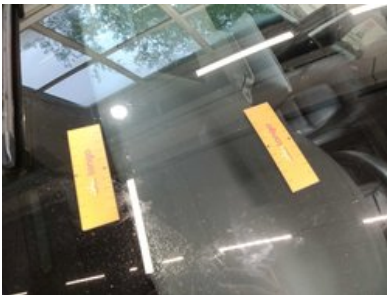
✓ **2. Esiosa:** Esiklaasi terviklikkus - puuduvad tehnöülevaatust välistavad kahjustused

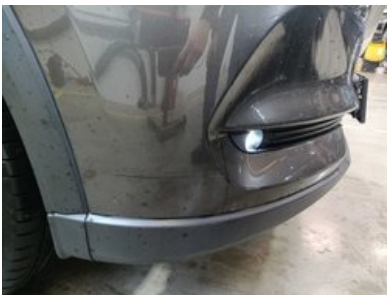
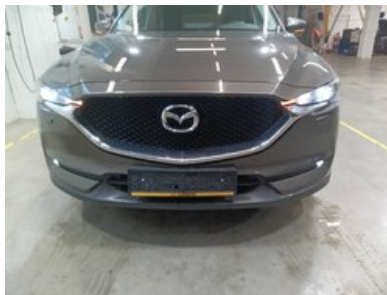
✓ **3. Esiosa:** Esistange - Seisukord ja Joondus
