# Diagnostikaaruanne

## 2020 RENAULT CLIO Limited

# Ettevalmistus- ja remondiaruanne

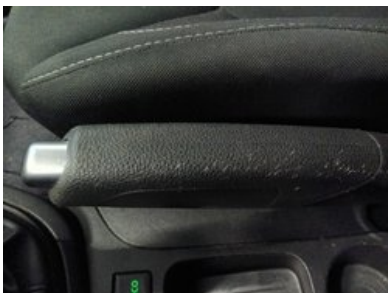
✓ **1. Salong:** Katted ja liistud - Seisukord

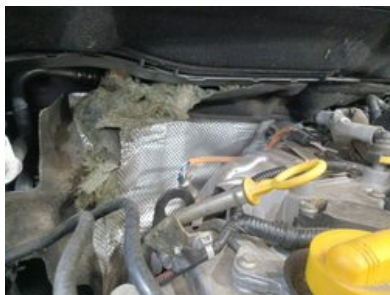
### ✓ 1. Esiosa: Tulekahjuseina Terviklikkus

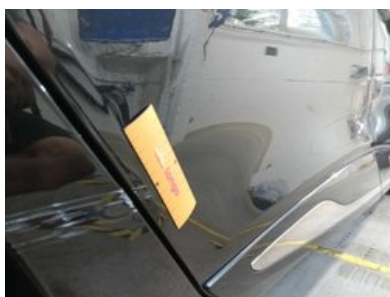
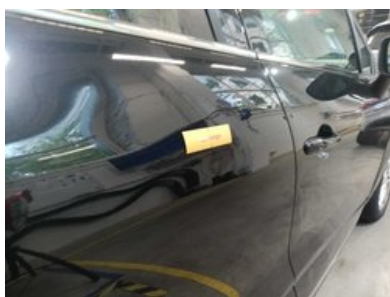
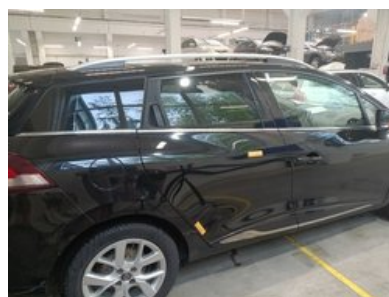
### ✓ 2. Külg: Vasak ja Parem Külg - Nähtavad Kahjustused ja Kriimustused

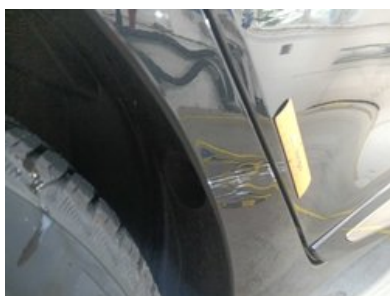
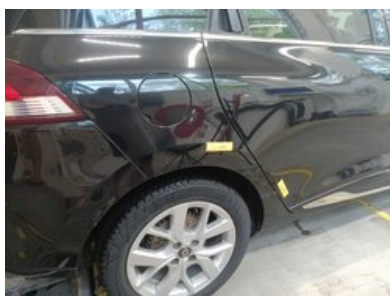
### ✓ 3. Külg: Vasak ja Parem Külg - Nähtavad Kahjustused ja Kriimustused

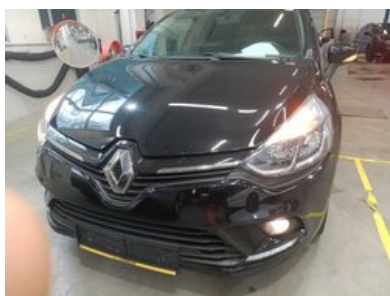
### ✓ 4. Tuled: Lambipirnid

- ✓ 1. Mootoriõli ja Filtri Vahetus
- ✓ 2. Laadida Akut
- ✓ 3. Esimesed Pidurikettad (Mõlemad) — Klotsidega
- ✓ 4. Vaheta Pirn Esitulede Jaoks

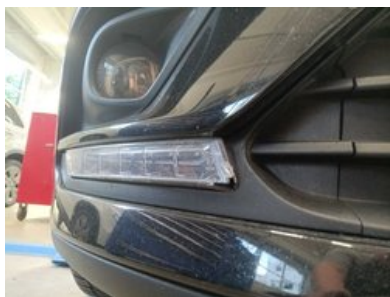
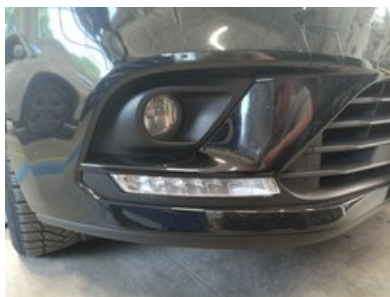
- ✓ **5. Tuled:** Esituled (Päevatuled, Kaugtuled, Udu, Suunatud) - Põhiline Toimimine, Kahjustused ja Värv

- ✓ 1. Esitulede Reguleerimine
- ✓ 2. Vaheta Esituled

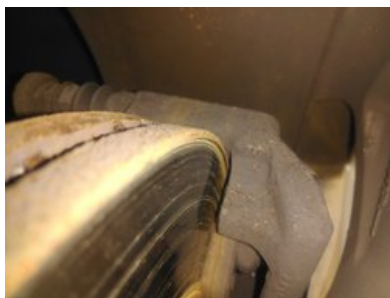
- ✓ **1. MUU:** Mootoriõli ja Filtri Vaetus
- ✓ **2. MUU:** Laadida Akut
- ✓ **3. PIDURID:** Esimesed Pidurikettad Mõlemad koos Klotside
