Diagnostikaaruanne

2022 SKODA OCTAVIA RS Plus

Värv: Hall	
Kütuse tüüp: Diisel	CO ₂ WLTP heitkogus: 135 g/km
Keretüüp: Universaal	Täismass (GVW): 2060 kg
Uste arv: 5	Mootori suurus: 2.00 l
Istekohtade arv: 5	Silindrid: 4
Läbisõit: 177 627 km	Võimsus: 147 kw
VIN-kood: TMBJK8NXXPY024899	Kütusekulu: 4.40 l/100km
Käigukast: Automaatne	Rehvimõõt: 225/40 - 19"
Veoskeem: Esivedu	Longo laoseisu ID: G698229
Longo Certified

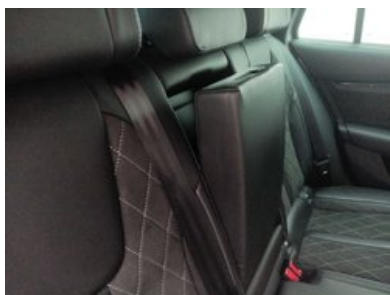
- ✔ **1. Salong:** Käetugi - Toimimine ja Seisukord

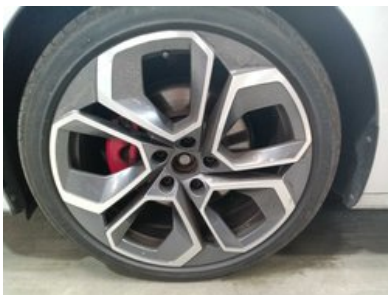
✔ 1. Külg: Veljed - Seisukord

- ✓ 1. Vahetada Rattakattekeskused (Kõik)

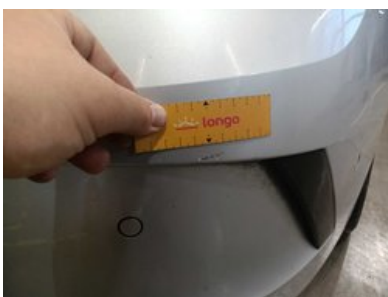
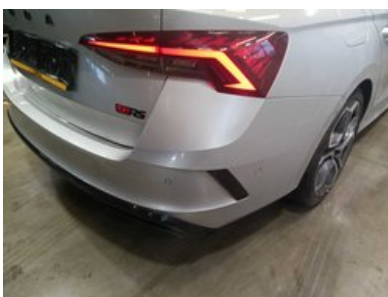
✔ 2. Tagaosa: Tagumine stange - Seisukord ja joendus

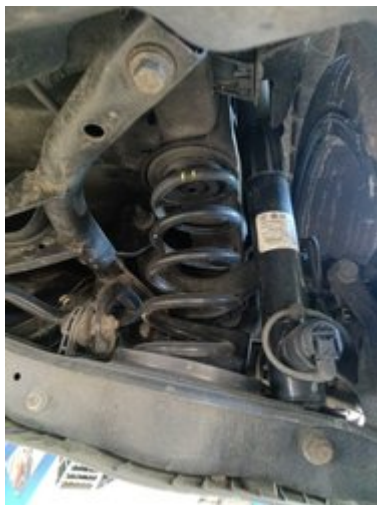
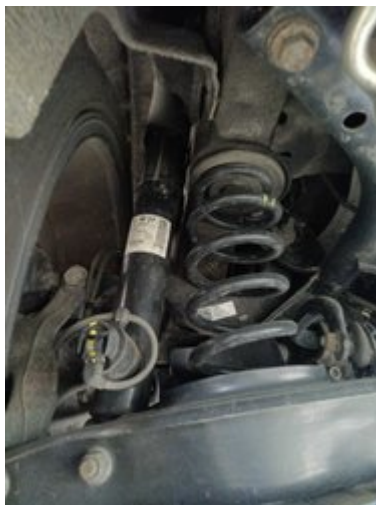
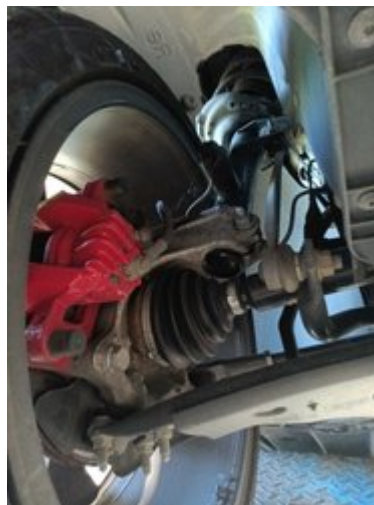
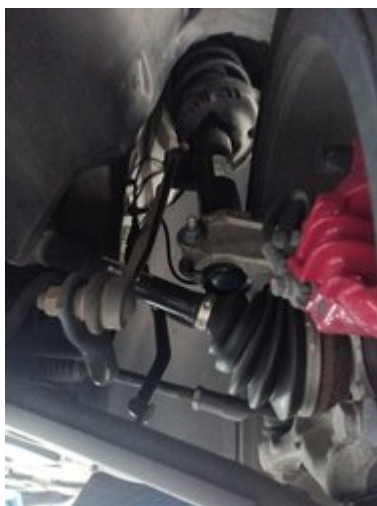
✓ 1. VEDRUSTUS: Veermiku seisukord

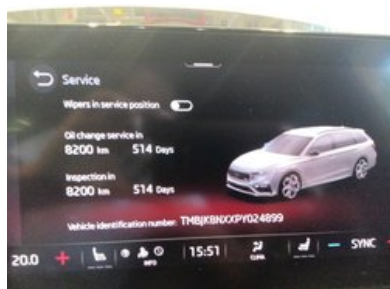
✓ 2. MUU: Mootoriõli ja Filtri Vahetus
