# Diagnostikaaruanne

## 2015 MITSUBISHI OUTLANDER Executive E

### Tuvastatud puuduste kokkuvõte

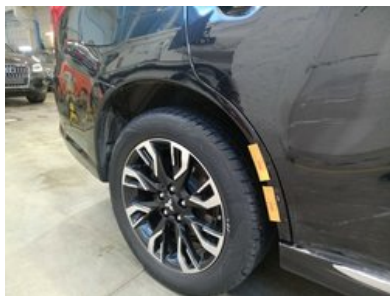
✓ **6. Külg:** Vasak ja Parem Külg - Nähtavad Kahjustused ja Kriimustused

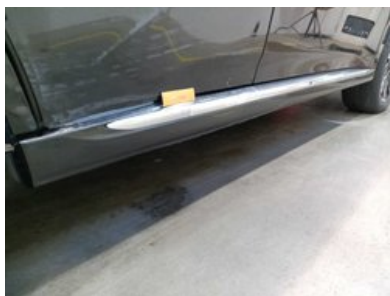
✓ **7. Külg:** Vasak ja Parem Külg - Nähtavad Kahjustused ja Kriimustused

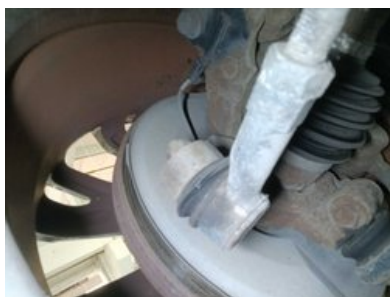
✓ **6. ROOL:** Roolivarda Otsakliips (Mõlemad)

- ✓ 1. Esirattate Joondamine (Koondumine)
- ✓ 2. Vahetada Rehve
- ✓ 3. Roolivarda Otsaklits (Mõlemad)
- ✓ 4. Mootoriõli ja Filtri Vahetus

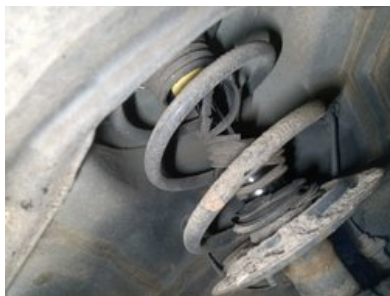
✓ **7. VEDRUSTUS:** Amortisaatori posti ülemine kinnitus (mõlemad)
