Diagnostikaaruanne

2017 PEUGEOT 3008 Allure

Kontrollitud Longo Shared Service sertifitseeritud diagnostika meeskonna poolt: Mantas G., Ugne D.

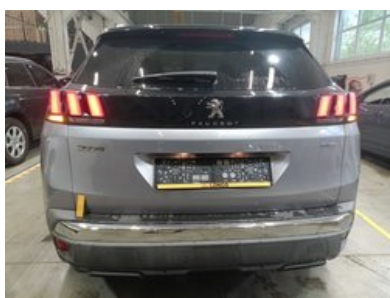
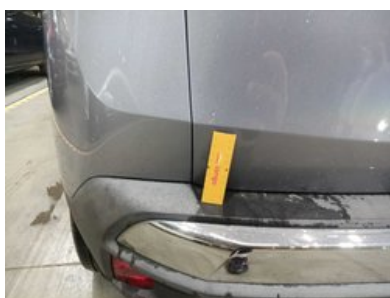
- ✔ **1. Tagaosa:** Pagasiluuk - Nähtavad kahjustused
