### Auto andmed

# Diagnostikaaruanne

## 2018 OPEL ASTRA Innovation

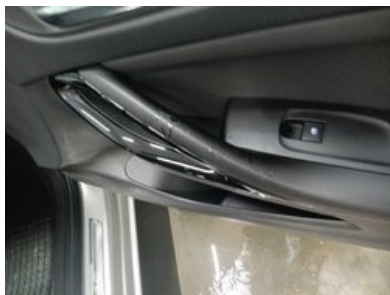
- ✓ **1. Uksed:** Katted ja liistud - Seisukord

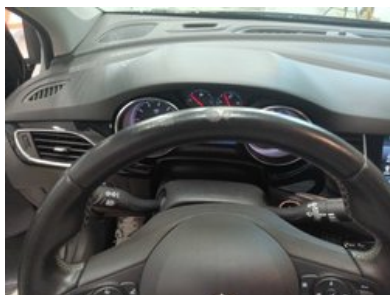
- ✓ **2. Esiosa:** Rool - Seisukord

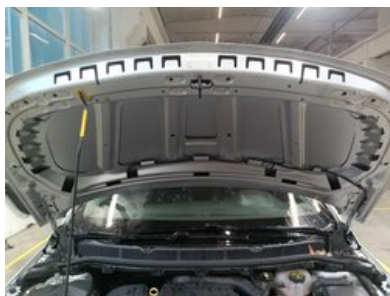
- ✓ **1. Esiosa:** Kapoti Heliisolatsioon - Seisukord

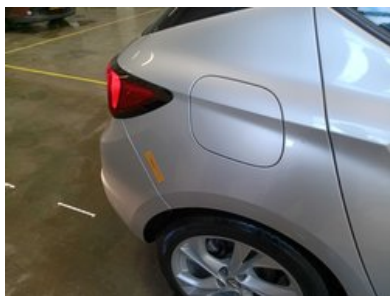
- ✓ **2. Külg:** Vasak ja Parem Külg - Nähtavad Kahjustused ja Kriimustused
