### Tuvastatud puuduste kokkuvõte

Longo poolt läbi viidud põhjaliku diagnostika käigus, 18 puudust olid tuvastatud sõidukis.

# Ettevalmistus- ja remondiaruanne

## 2018 OPEL ASTRA Online Edition

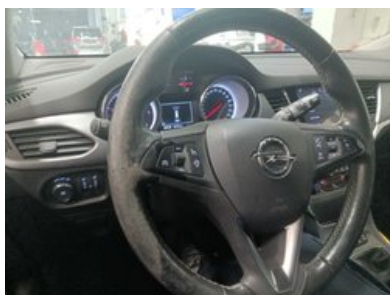
#### ✔ 1. Esiosa: Rool - Seisukord

- ✓ 1. Värv Rool

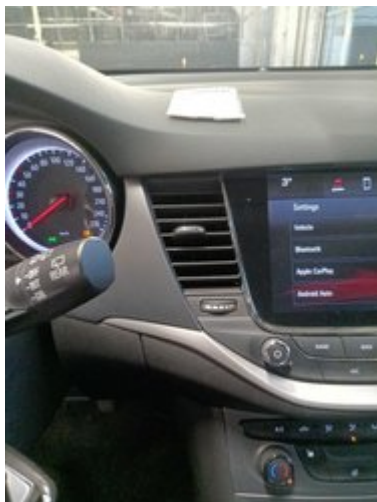
✓ **2. Esiosa:** Armatuurlaud - Seisukord ja Nuppude Toimimine

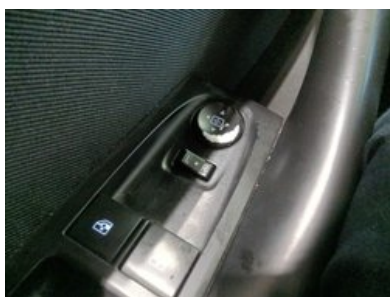
✓ **3. Uksed:** Välised Küljepeeglid - Elektrooniline Juhtimine, Kokkuklappimine ja Reguleerimine

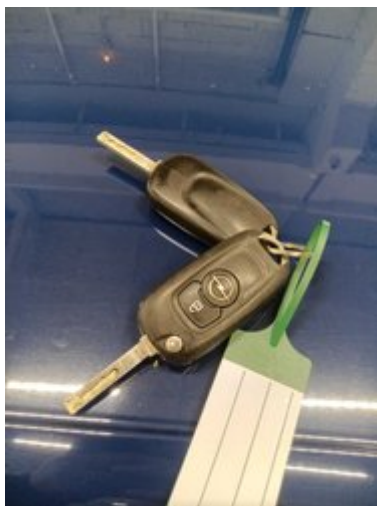
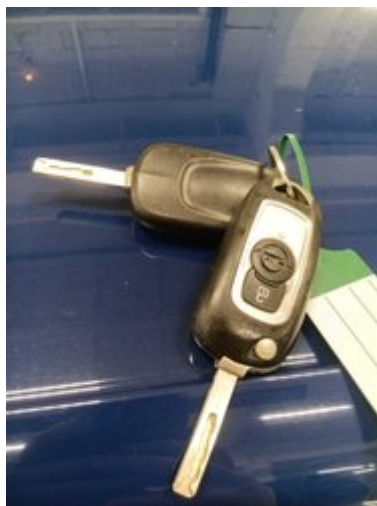
✓ **4. Salong:** Tarvikud - Toimimine ja Seisukord

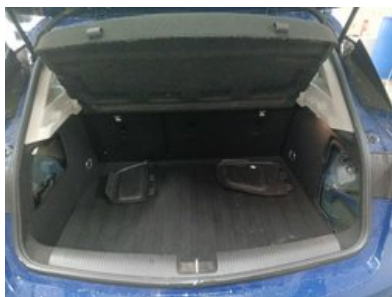
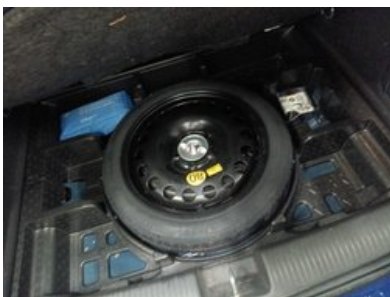
✓ **5. Salong:** Tarvikud - Toimimine ja Seisukord

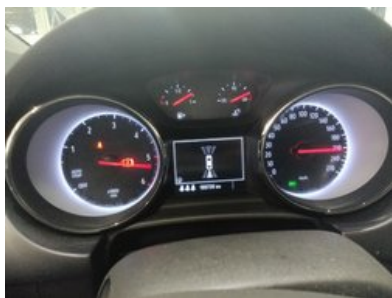
✓ **6. Salong:** Tarvikud - Toimimine ja Seisukord

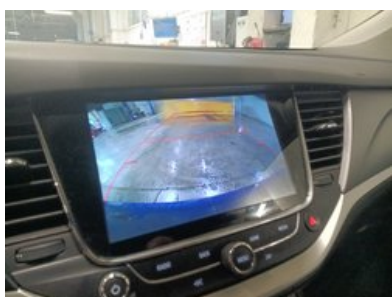
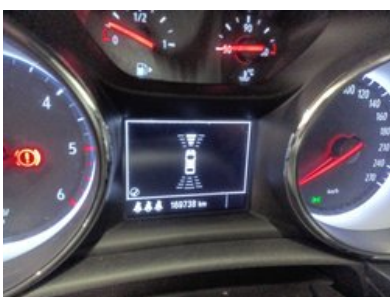
✓ **7. Salong:** Tarvikud - Toimimine ja Seisukord

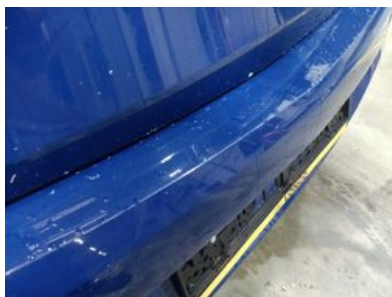
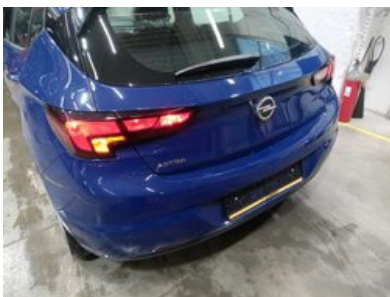
✓ **1. Tagaosa:** Tagumine stange - Seisukord ja joondus

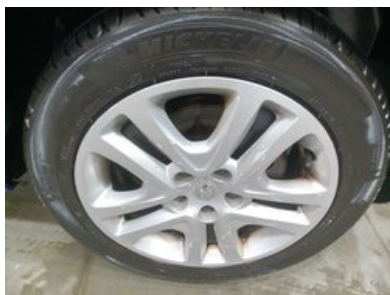
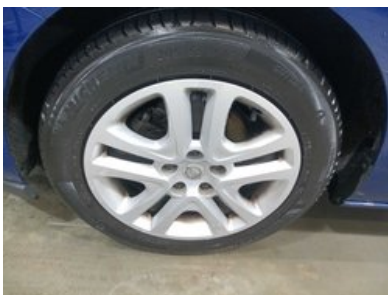
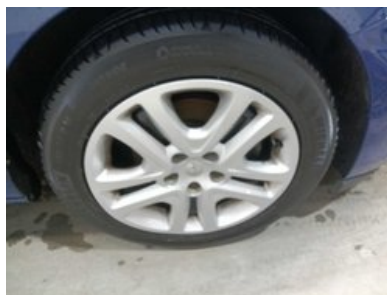
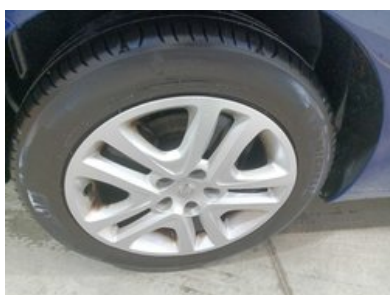
✓ **2. Külg:** Veljed - Seisukord

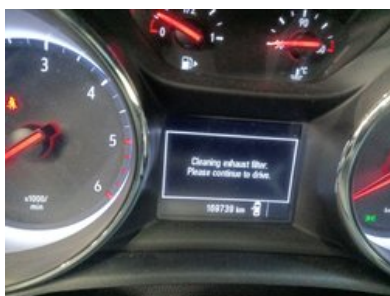
✓ **1. MUU:** DPF Filtri Regenerereerimine/Puhastamine

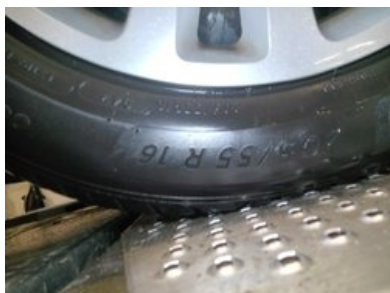
✓ **4. MUU:** Vahetada Rehve

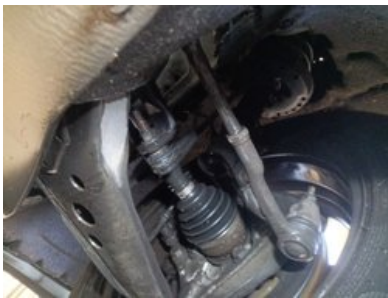
✓ **7. ROOL:** Roolivardad (Mõlemad) - Ilma Joonduseta

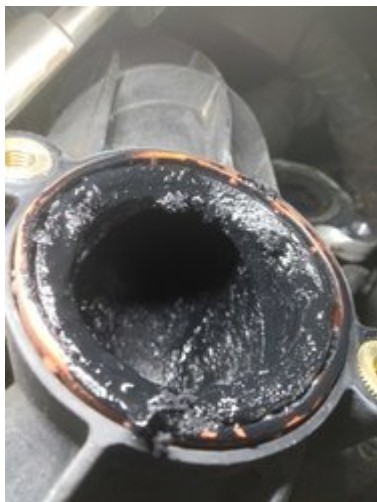
## ✓ 9. MOOTORI JUHTIMINE - KÜTUS: Sisselaskekollektor
