### Tuvastatud puuduste kokkuvõte

Longo poolt läbi viidud põhjaliku diagnostika käigus, 11 puudust olid tuvastatud sõidukis.

## 2018 OPEL MOKKA X Innovation

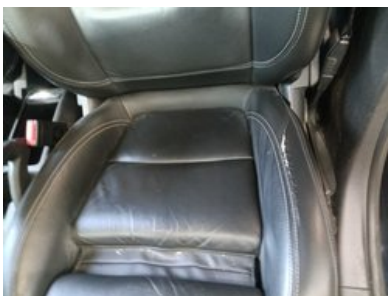
### 1. Istmed: Kõik Istmed - Seisukord

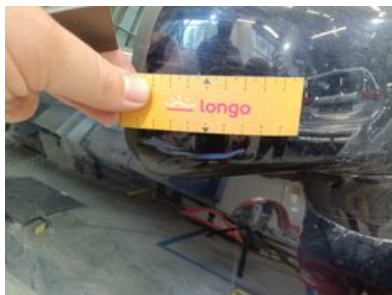
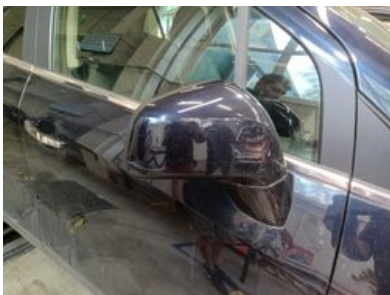
### ✓ 1. Külg: Välispeeglid - Peeglite Terviklikkus ja Kinnitamine Auto Külge

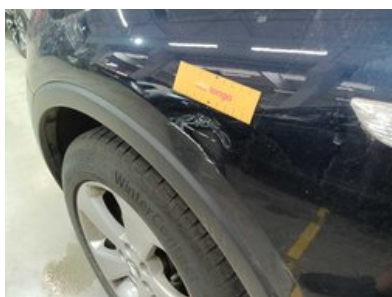
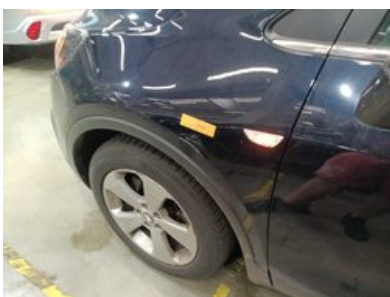
### ✓ 2. Külg: Vasak ja Parem Külg - Nähtavad Kahjustused ja Kriimustused

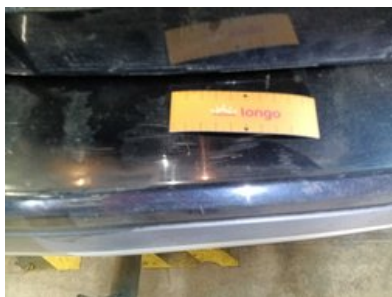
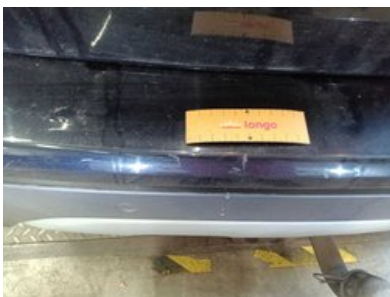
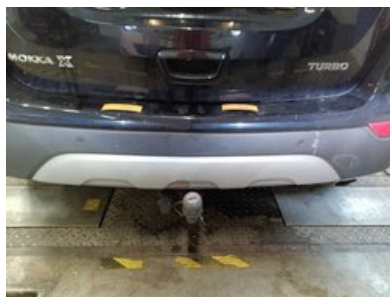
### ✓ 3. Tagaosa: Tagumine stange - Seisukord ja joendus

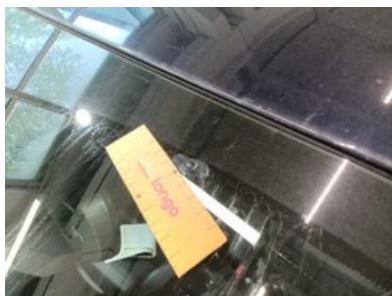
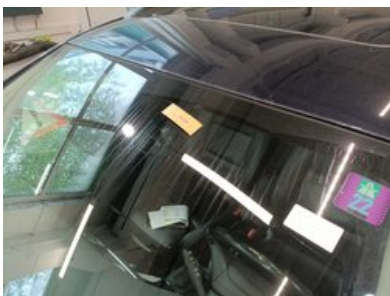
### ✓ 4. Esiosa: Esiklaasi terviklikkus - puuduvad tehnölevaatust välistavad kahjustused

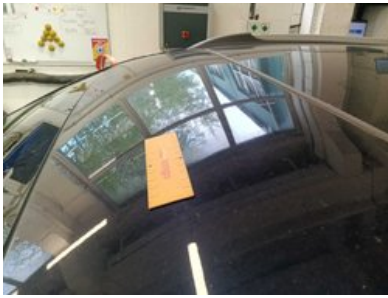
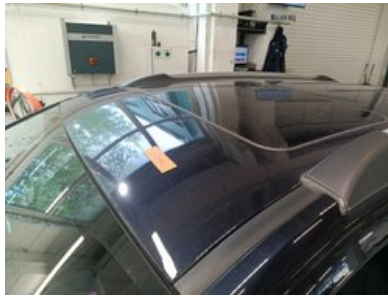
✓ **5. Muu:** Katus - Nähtavad kahjustused (nt rahekahjustused)

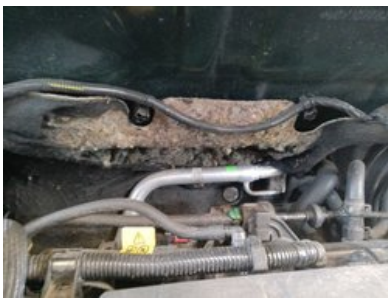
✓ **1. MOOTOR:** Tulekahju Vaheseinas

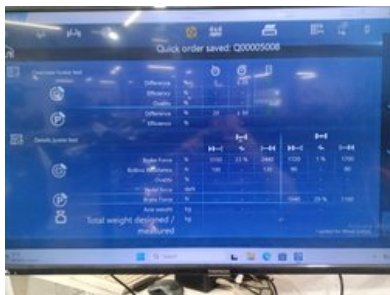
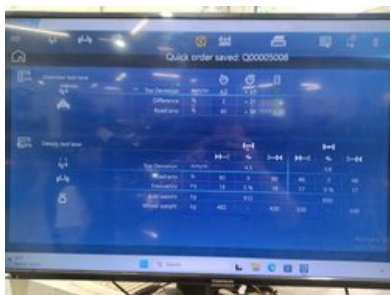
## ✓ 1. Piduristendi Tulemused

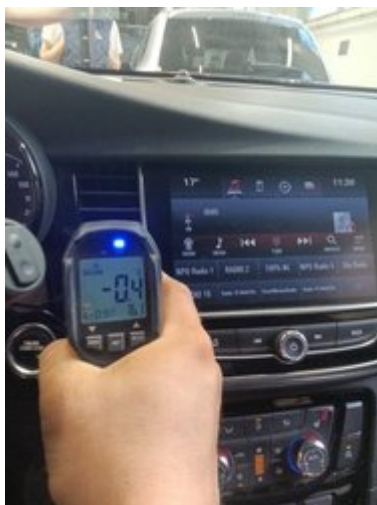
## ✓ 3. Kliimaseadme Mõõtmine
